## Eisenbahnbrücke über den Rhein Koblenz – Waldshut:

### Massnahmen zu ihrem Erhalt

**> aktueller Stand 2022 <**

Jakob Riediker, Zürich 23.06.2022

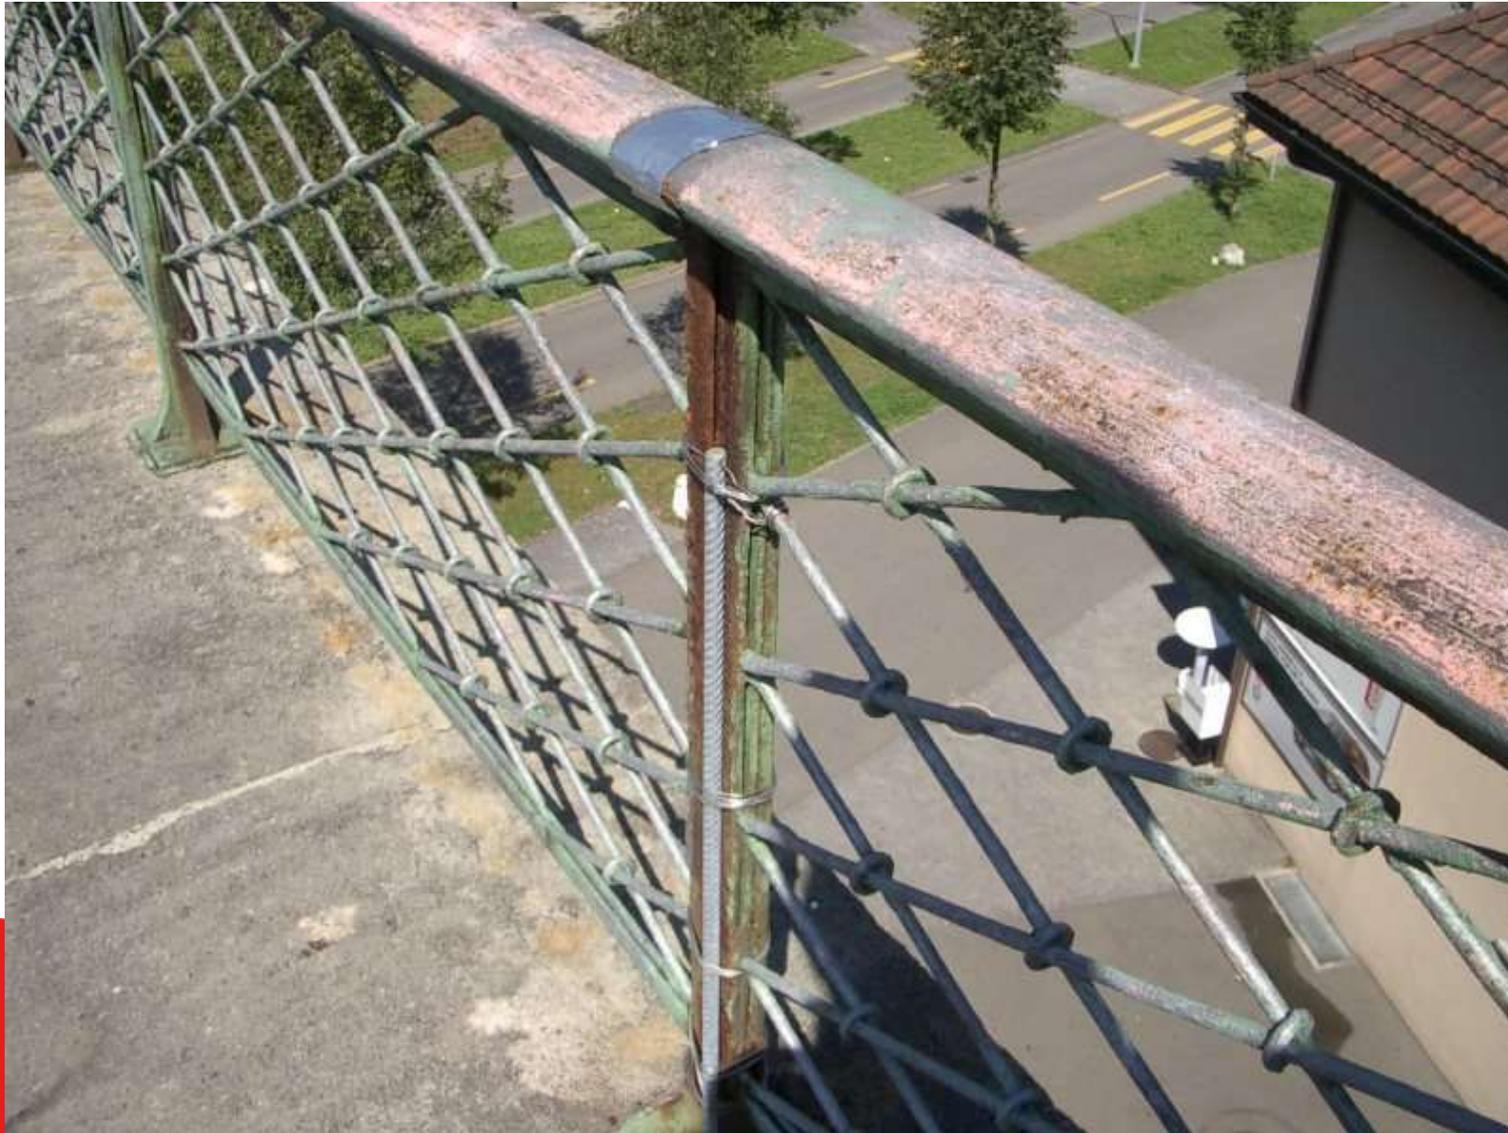
Zustand 2012

Das originale  
Geländer war in  
einem sehr  
schlechten Zustand

**Geländer von 1859 in 2012 vor der  
Instandsetzung**

Gusseiserne Pfosten wiesen grossflächige Abplatzungen auf

Die Sicherheit des Dienstweges war nur noch bedingt gewährleistet.

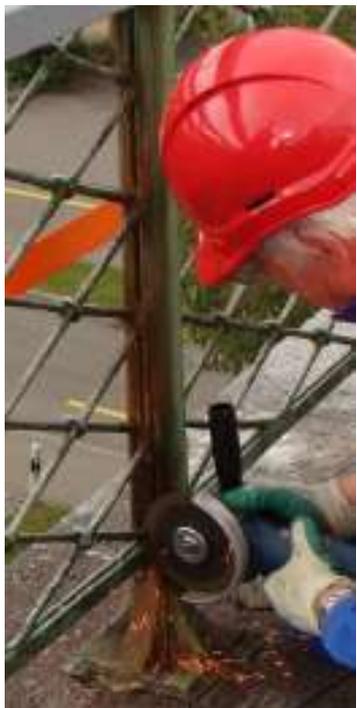
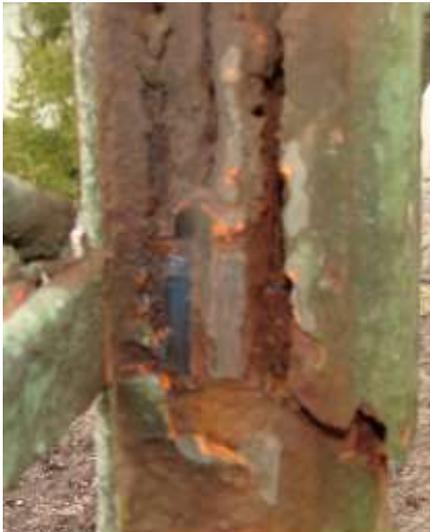
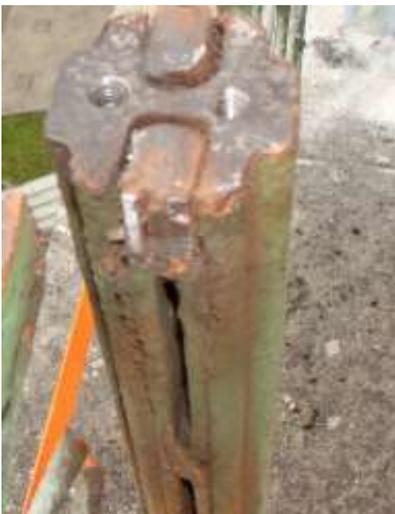
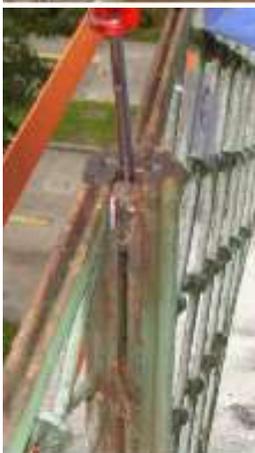
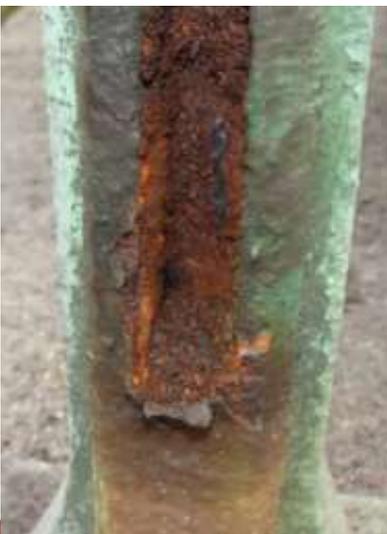
Das Hauptproblem war die Demontage des Geländers.

Die eingesteckten Ausfachungen waren total festgerostet. Dieser Rost hat die gusseisernen Pfosten stellenweise aufgesprengt.

Die Pfosten sind mit Blei in den steinernen Abdeckplatten eingegossen.

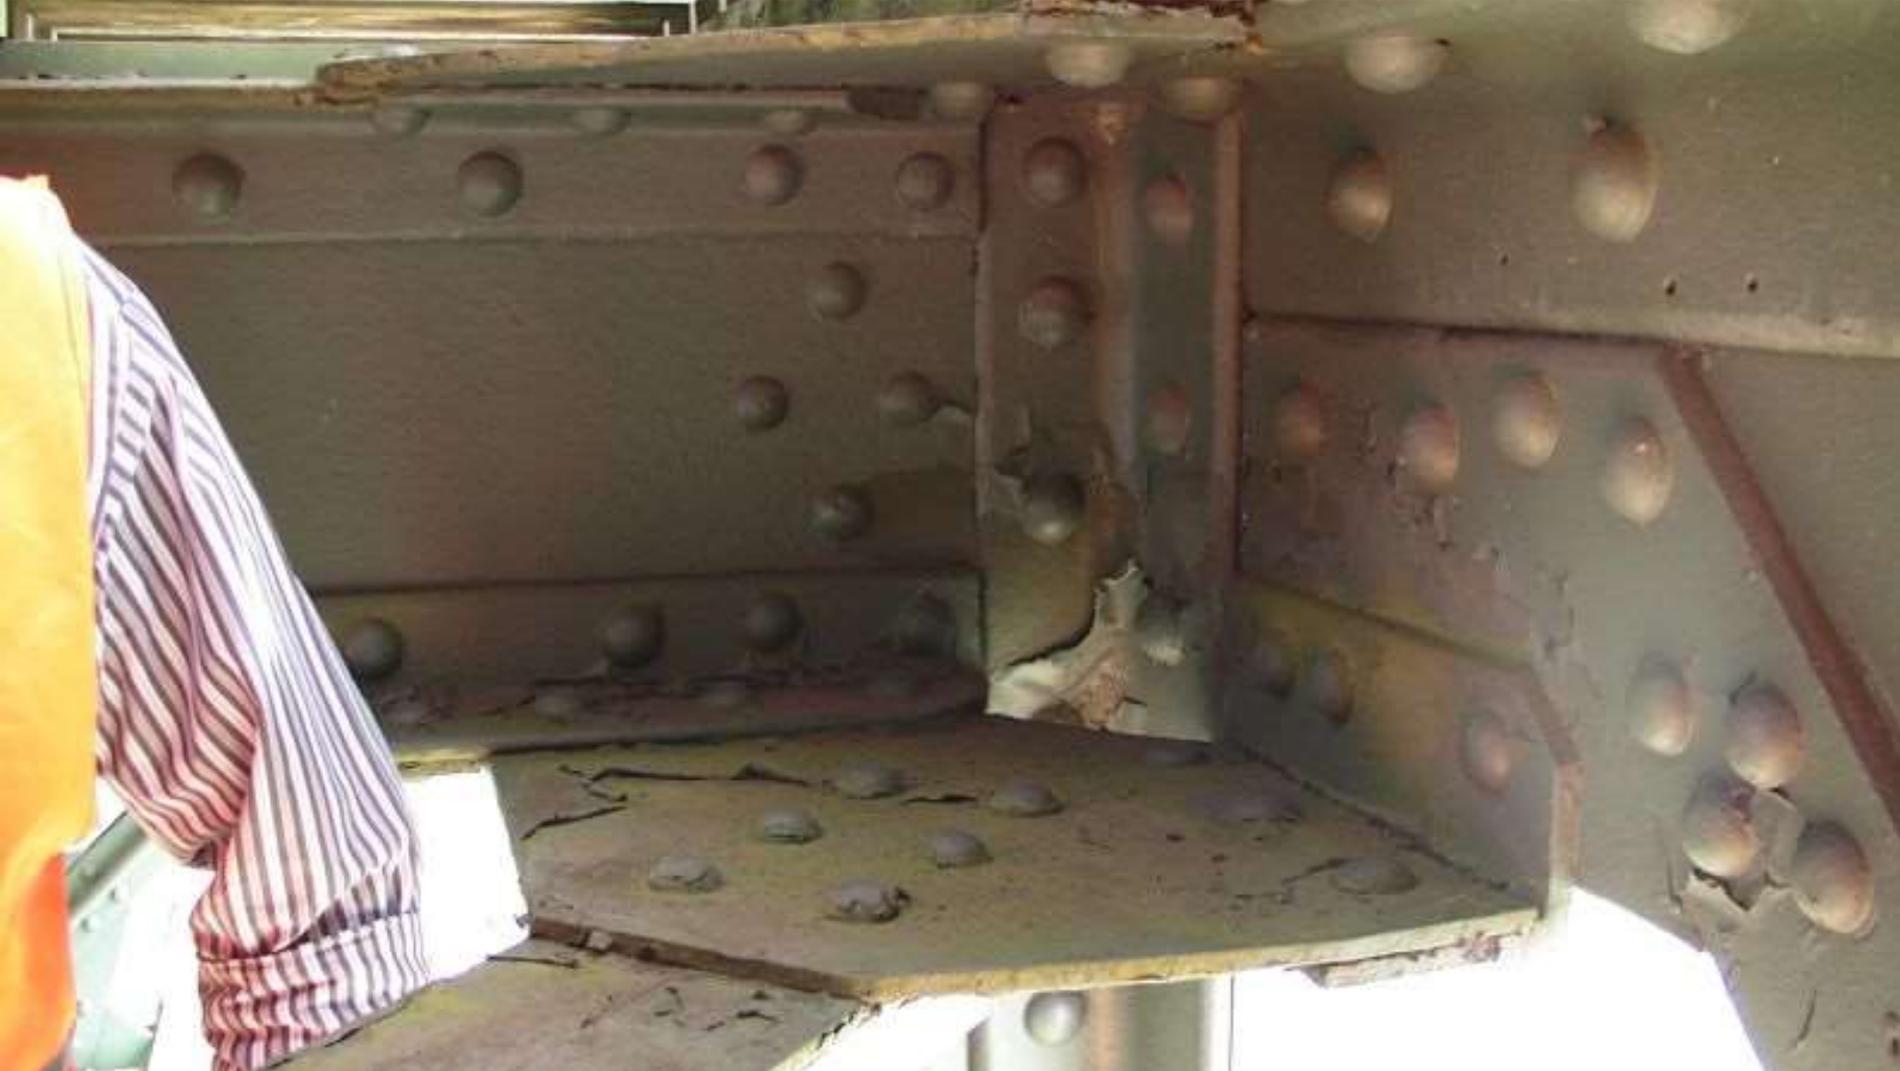
An schwer zugänglichen Stellen ist die Deckbeschichtung in schlechtem Zustand.

Der Korrosionsschutz muss erneuert werden.

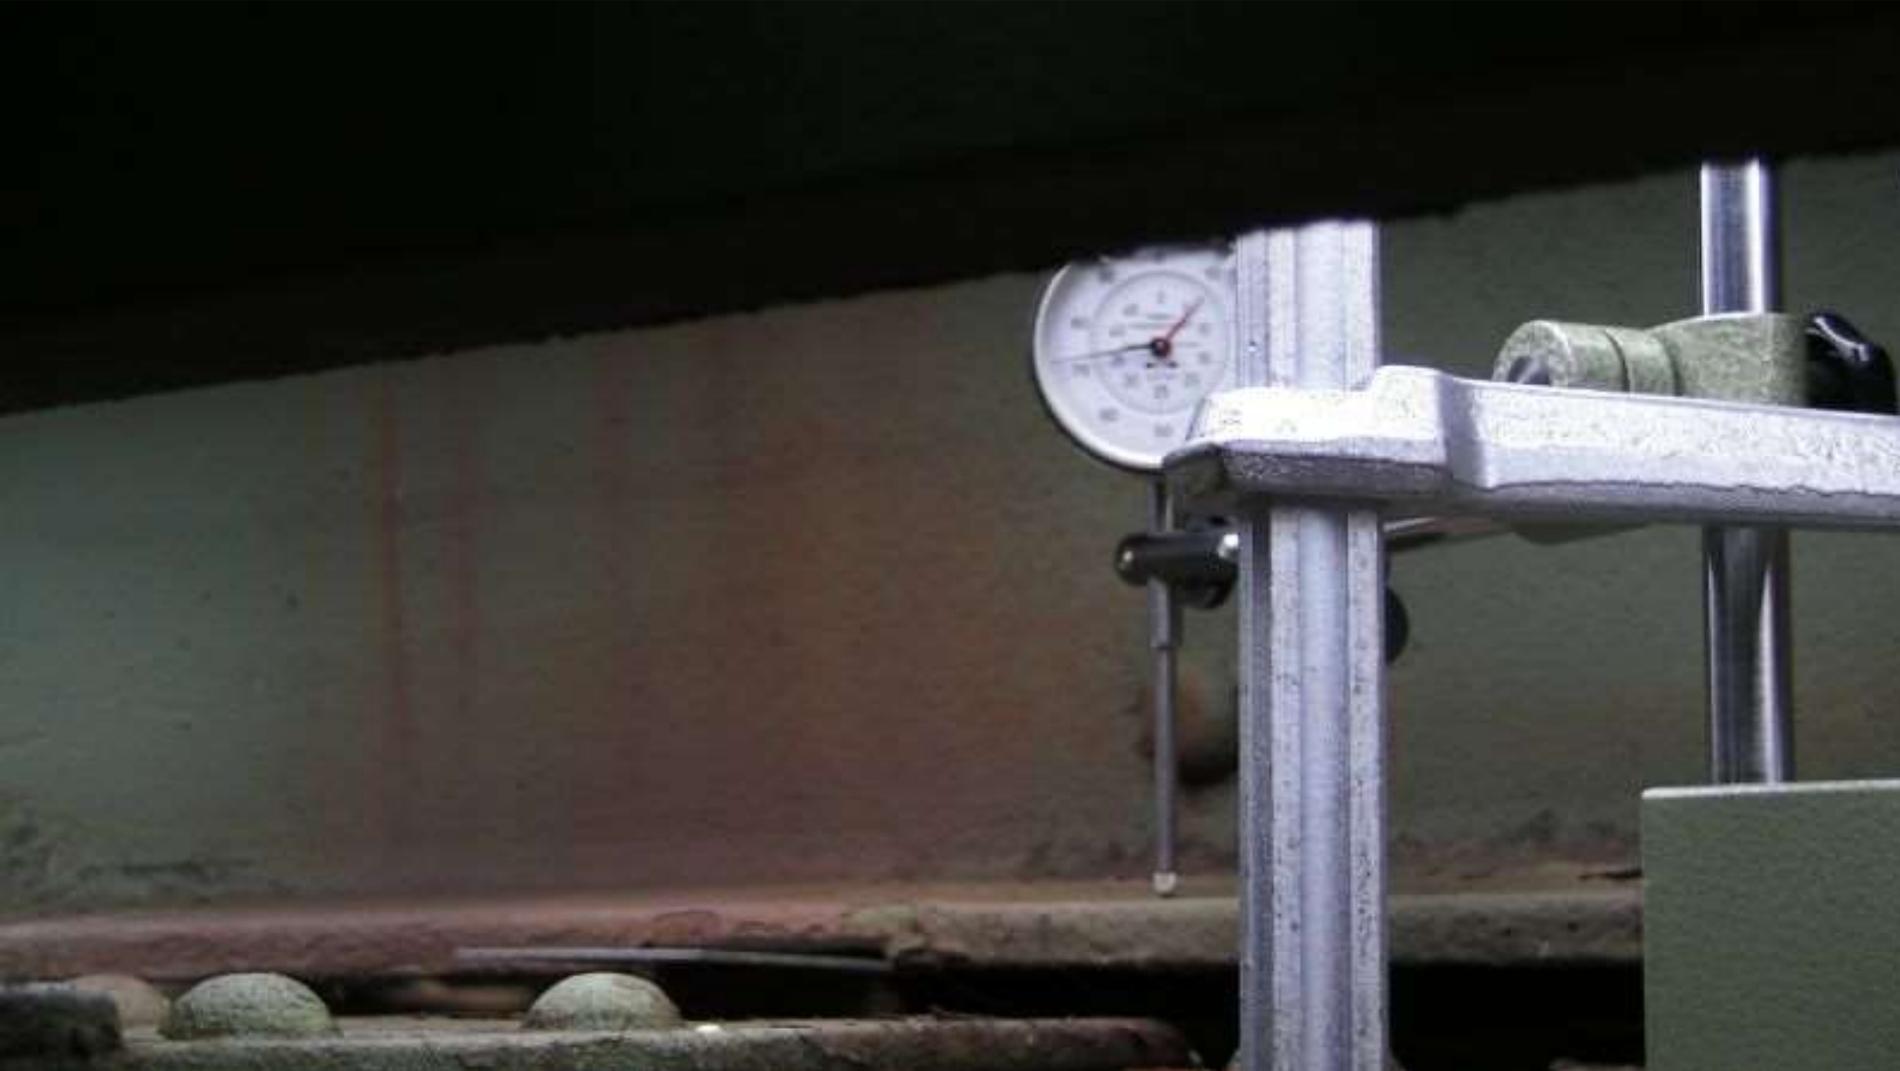
**Brücke lose Auflagerung**

Dies ist die lose  
Auflagerung des  
Fahrbahnträgers

Der Fahrbahnträger  
von 1912 ist  
ausgeschlagen.  
Der Spalt bewirkt ein  
zusätzlich stärkeres  
Schlagen, was den  
Prozess beschleunigt  
und die Brücke  
darunter schädigt.

Um keine  
Zusätzlichen  
Spannungen  
einzubringen wurde  
das Spaltmass  
gemessen, bevor  
ausgefuttert wurde.

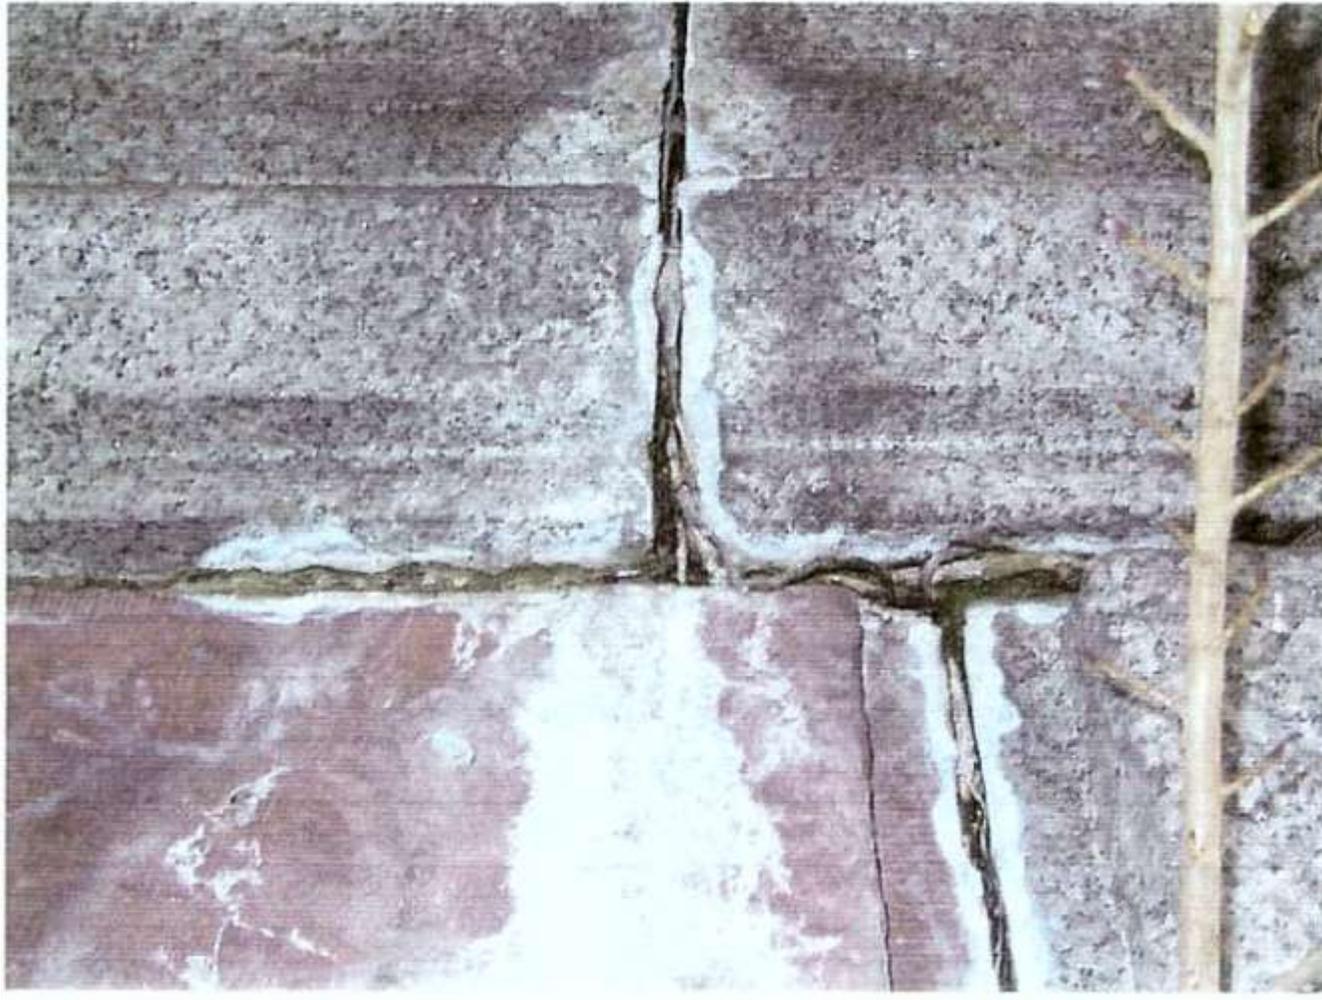
Das sehr sauber gefugte Mauerwerk ist kaum ausgewaschen.

Profilaufnahmen zeigen tendenziell ein Auflanden des Rheins oberhalb der Aaremündung.

Es besteht daher keine Kolk-Gefahr  
*(kein Unterspülen der Pfeiler)*

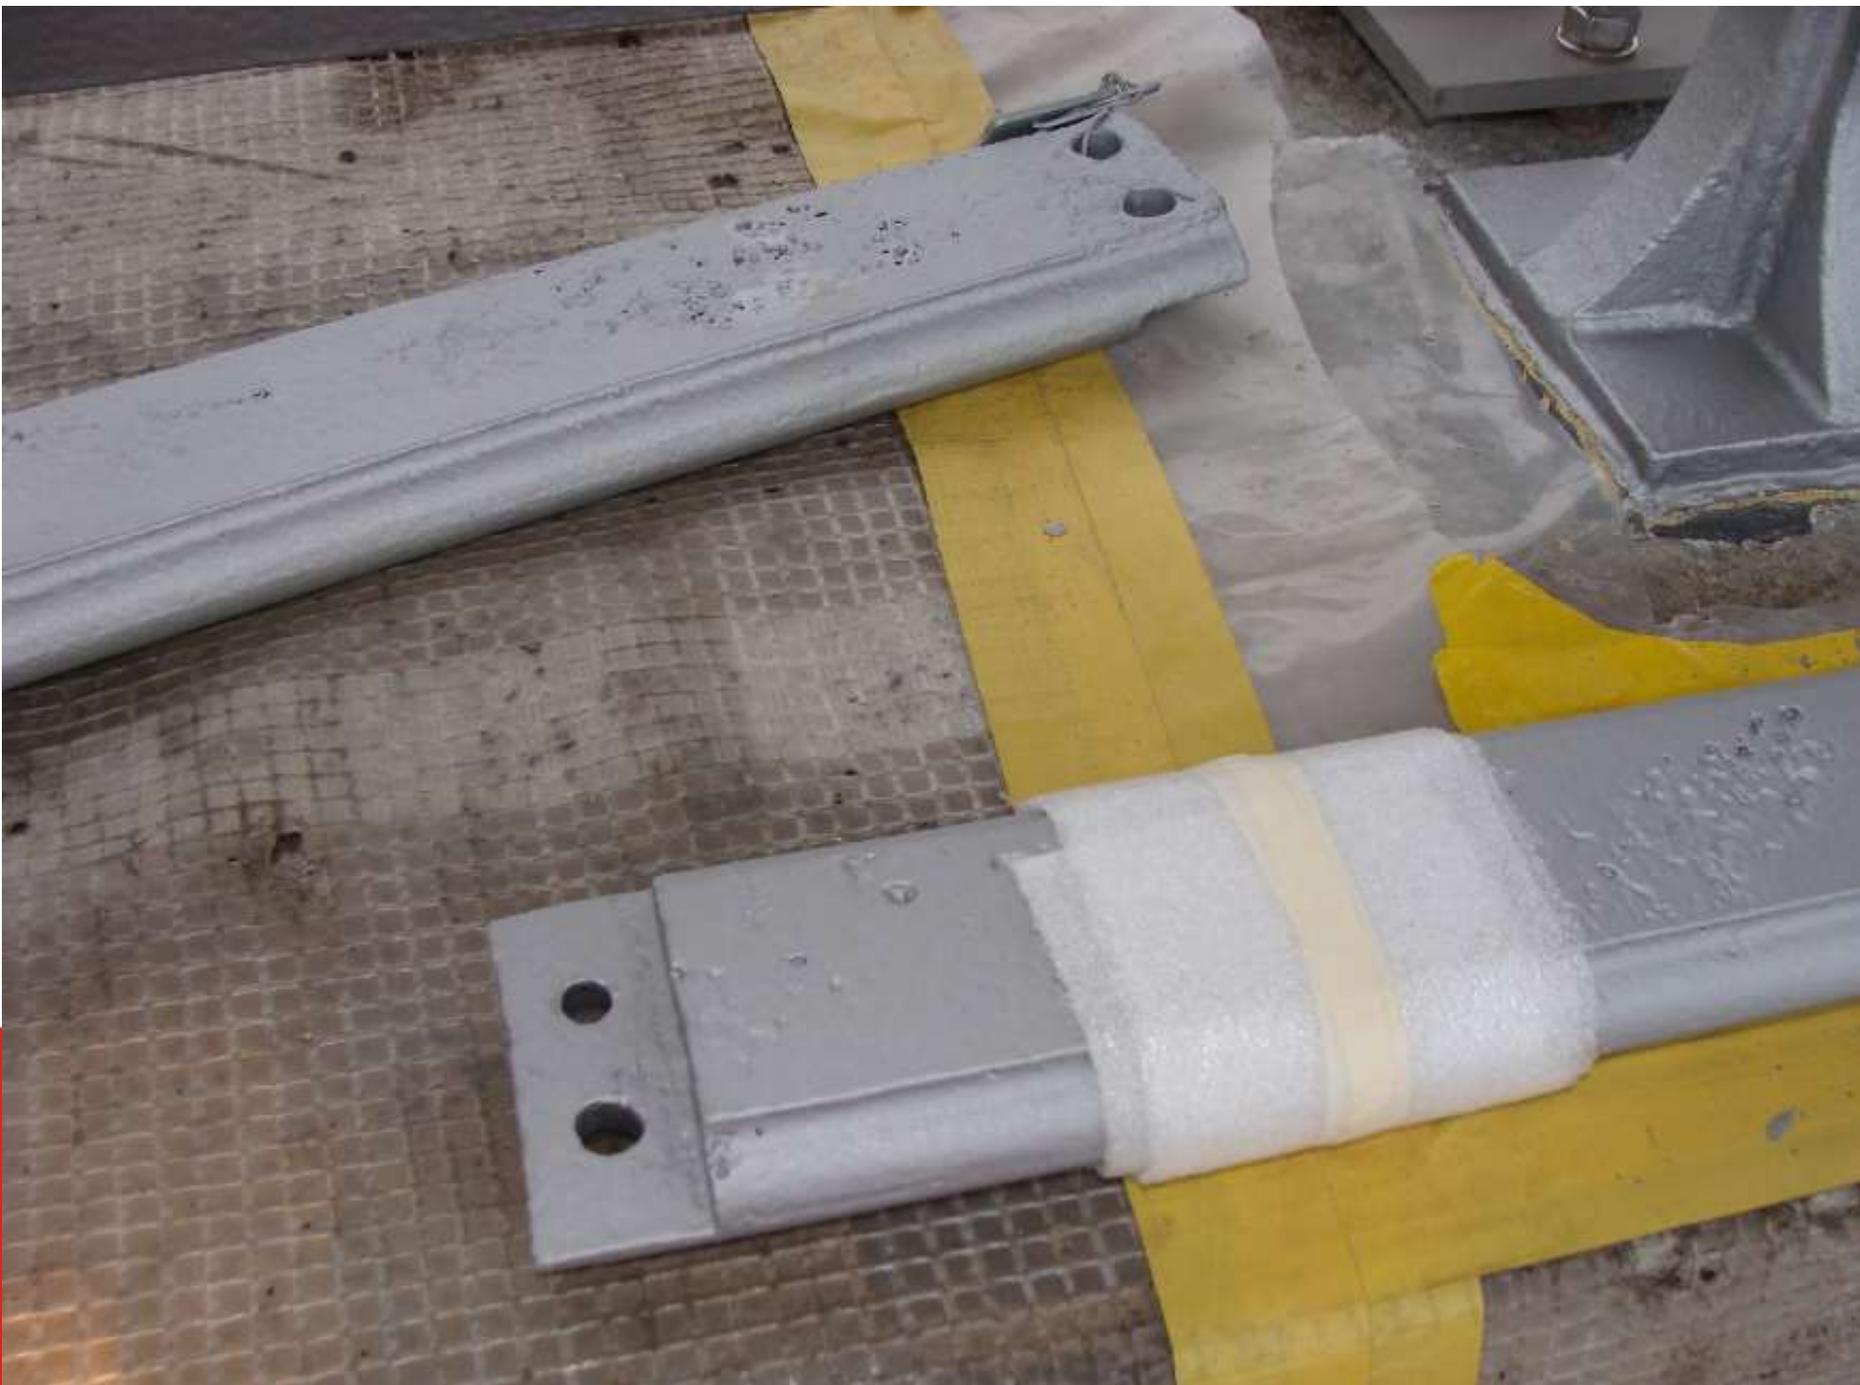
Dabei wurde leider nicht von Hand gestrahlt, was zur Folge hatte, dass die Zunderschicht entfernt wurde und Graphitlunkern vom Guss freigelegt wurden.

Dies musste später nochmals geflickt werden.

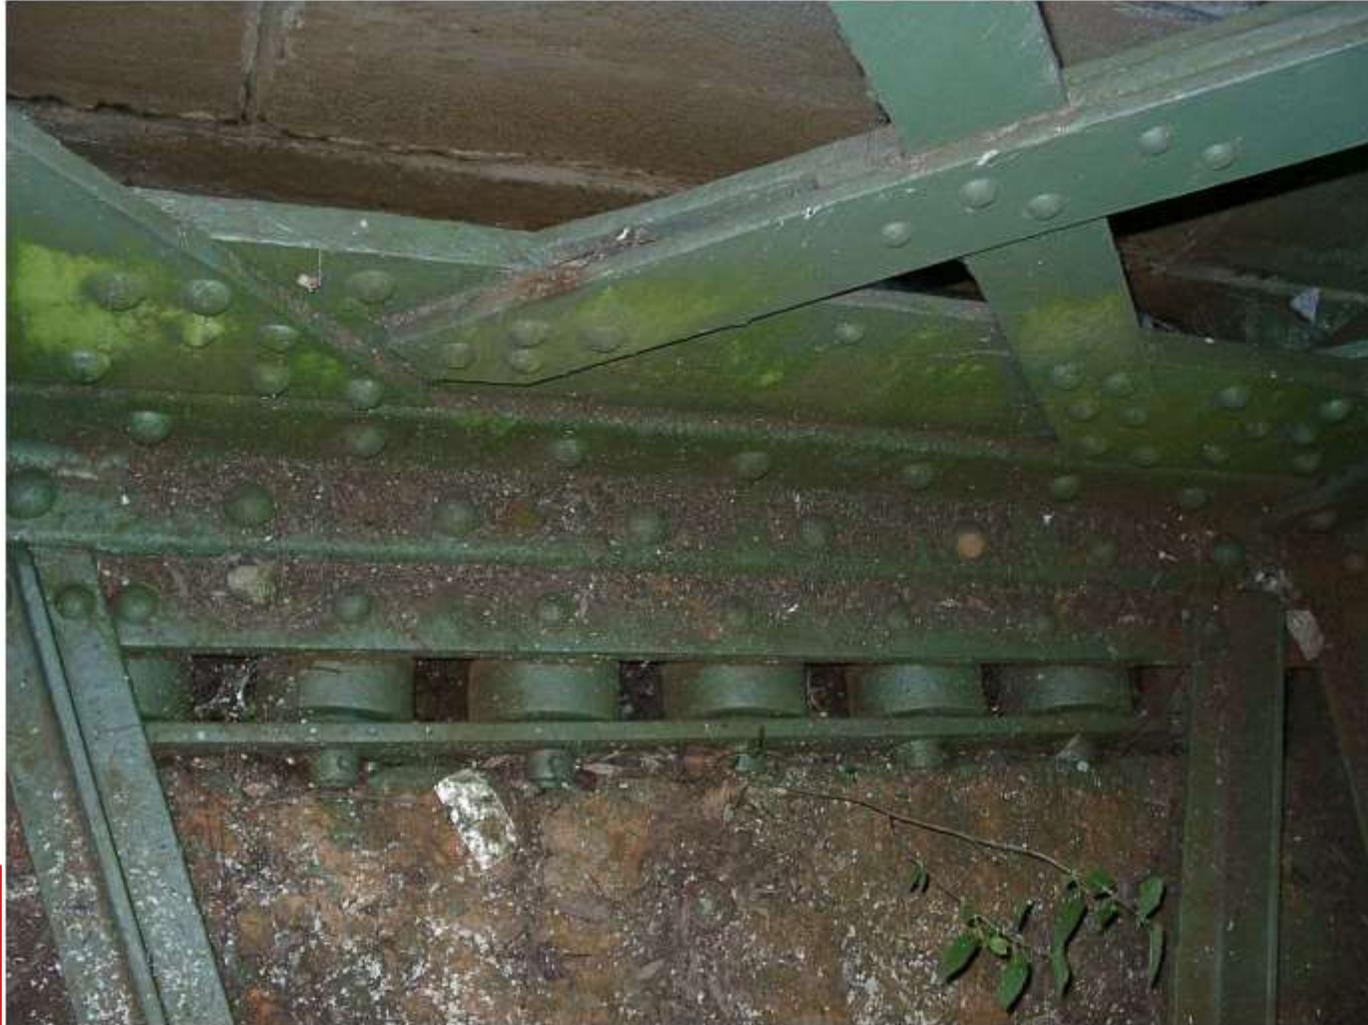
Die bestehenden  
165 Jahre alten  
Rollenlager rollen  
nicht mehr.

Mit guter Schmierung  
rutscht der Träger  
noch auf den Rollen.

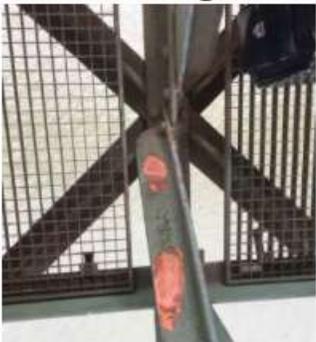
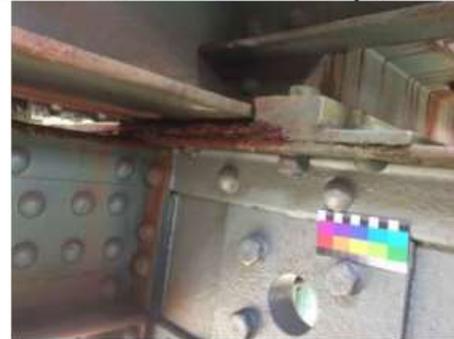
Momentan größere Korrosionsschutzschäden an horizontalen Flächen und Knotenpunkten

Auch wenn der Anstrich von weitem noch recht gut aussieht muss der Korrosionsschutz vollständig erneuert werden.

**➔ Vollerneuerung nach Blatt 87/94 mit Vorbereitung durch Druckluftstrahlen SA 2,5 empfohlen  
Vollerneuerung aller Spaltversiegelungen**
