Wassertürme. Zum Umgang mit stillgelegten Industriebauwerken.

Wasserturm Basel | 1994

Fertigstellung: Um 1900 am Centralbahnhof Basel
Zweck: Nachbefüllung der Dampflokomotiven
In Betrieb bis: 1981

Baufaufnahme | Turmschaft | Handaufmass

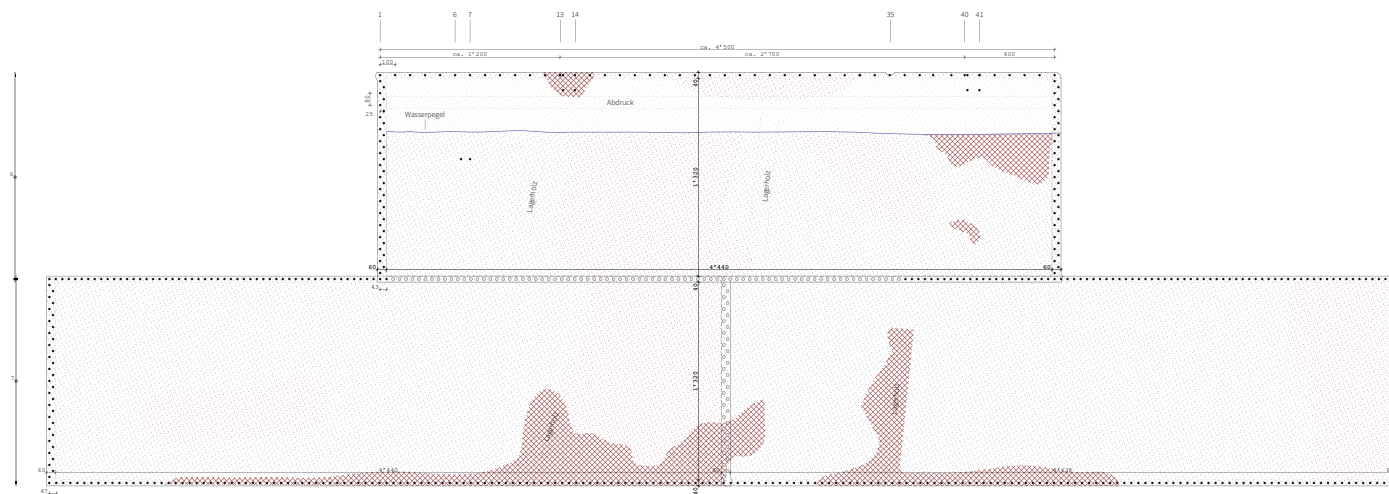
Mantelblechgruppe B
Innenansicht

Auswertung | Wasserbecken | Schäden

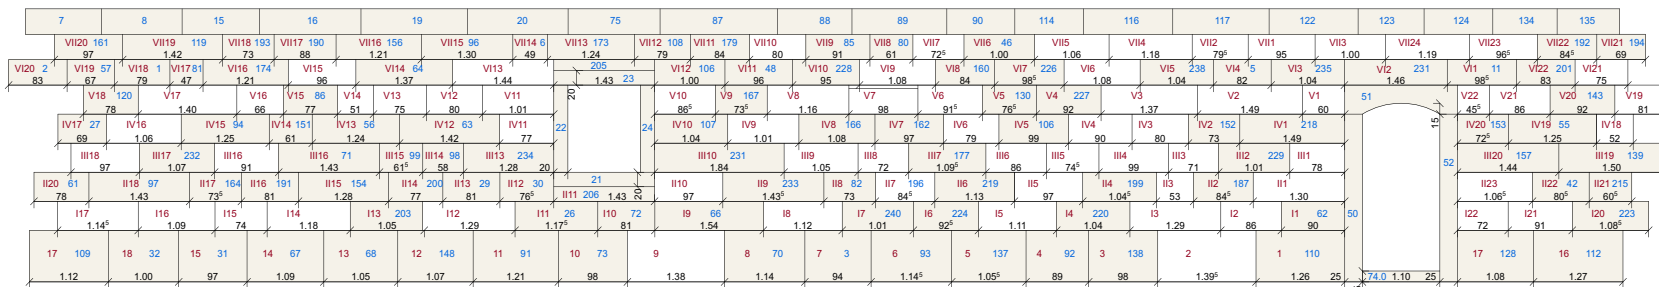
Turmschaft, Abwicklung

Bruchsteinmauerwerk
des 1. Obergeschosses
nicht mehr vorhanden.

156 von 210 Steinen wurden identifiziert (ca. 75%)

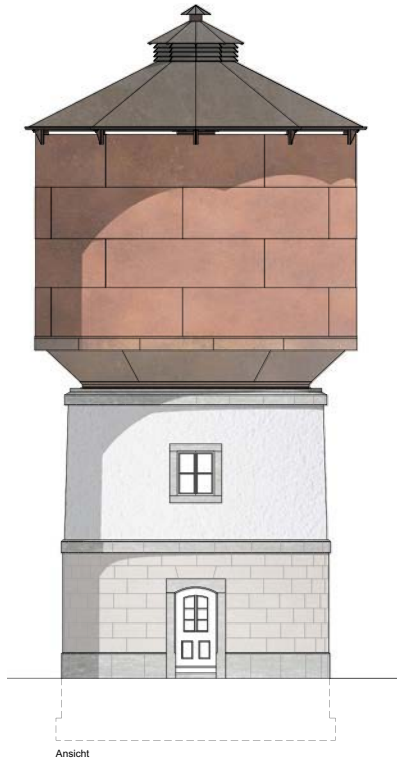
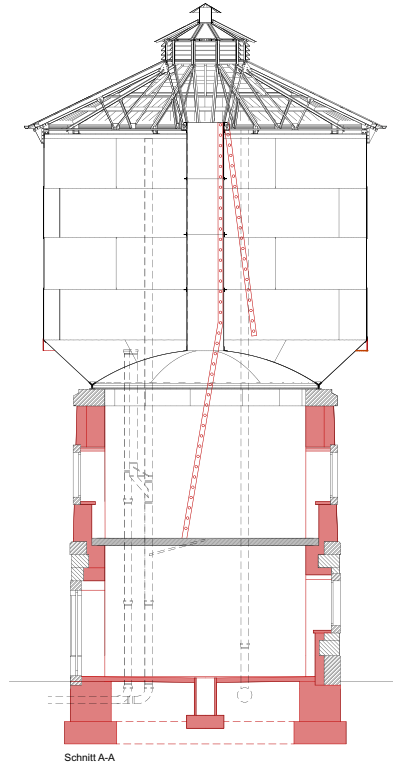
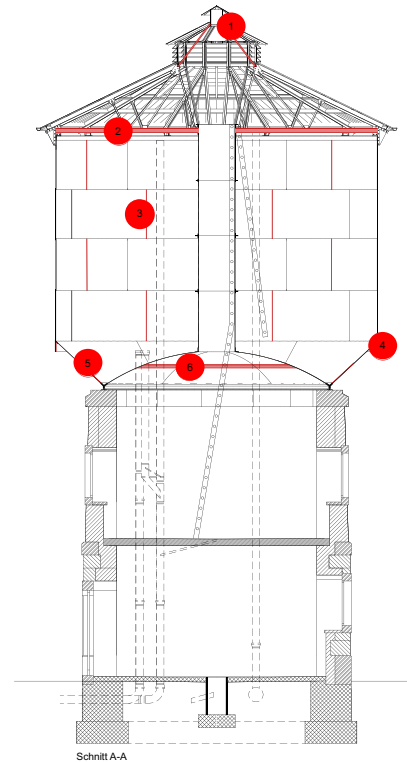
Rekonstruktion 2021 (ohne Treppe)

- 1 Keine diagonale Aussteifung.
- 2 Nur ein Randträger, nicht zwei.
- 3 Nur sechs Mantelbleche.
- 4 Abtropfblech aussen montiert.
- 5 Trichterbleche vertikal gefügt.
- 6 Keine Ringträger bei Kuppel.

Rot markierte Mauerwerksabschnitte fehlend.
(Darstellung ohne gewendelte Treppe.)
