## Eisenbahnbrücke über den Rhein Koblenz – Waldshut:

### Massnahmen zu ihrem Erhalt

**> aktueller Stand 2022 <**

Jakob Riediker, Zürich 23.06.2022

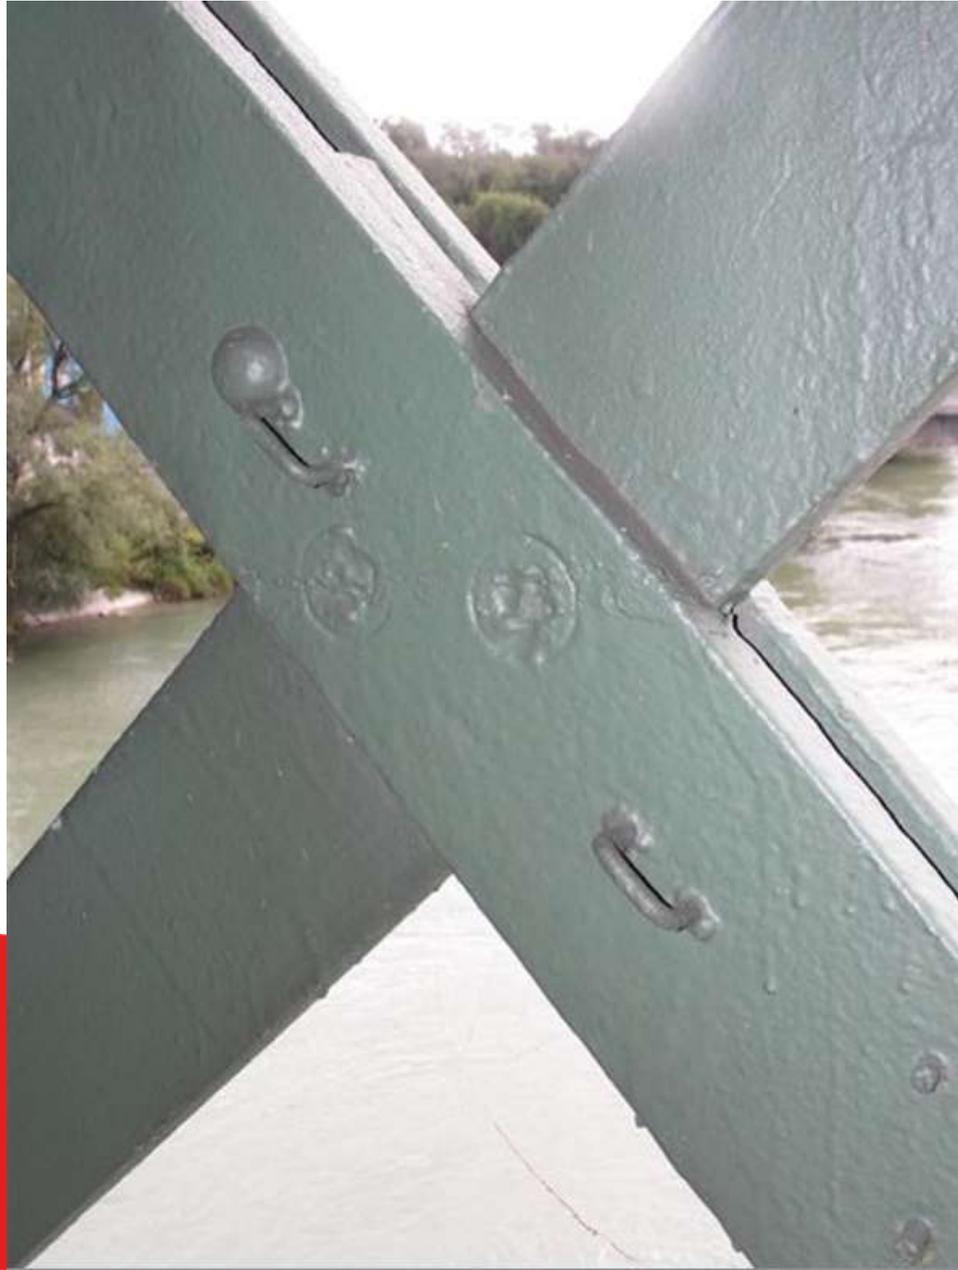
Wahrscheinlich im  
1. Weltkrieg wurden  
nahe der  
Brückenmitte diese  
Befestigungen für  
Sprengstoff  
angebracht.

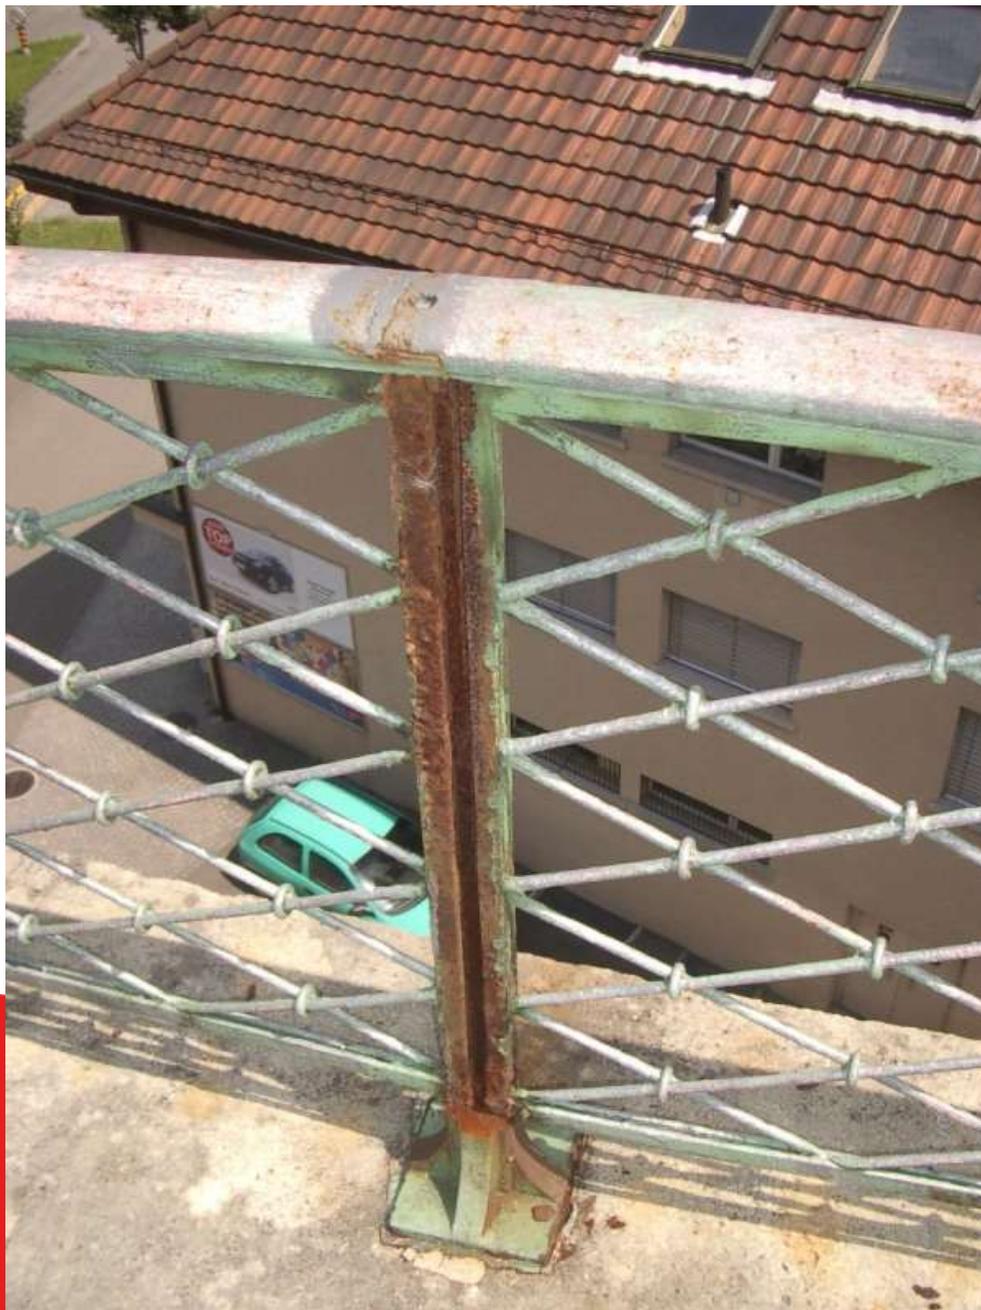
Das originale  
Geländer war in  
einem sehr  
schlechten Zustand

Gusseiserne Pfosten wiesen grossflächige Abplatzungen auf

Die Sicherheit des Dienstweges war nur noch bedingt gewährleistet.

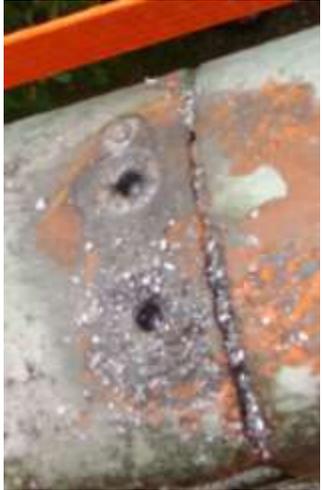
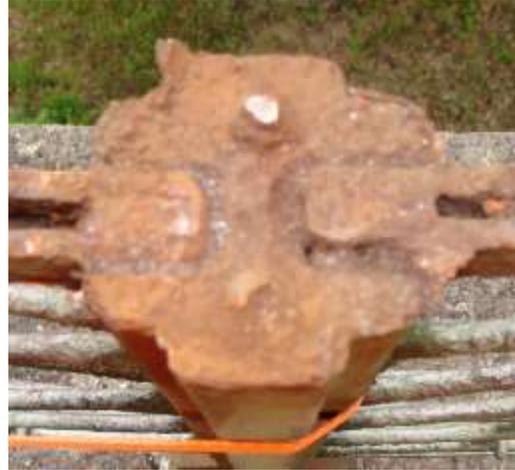
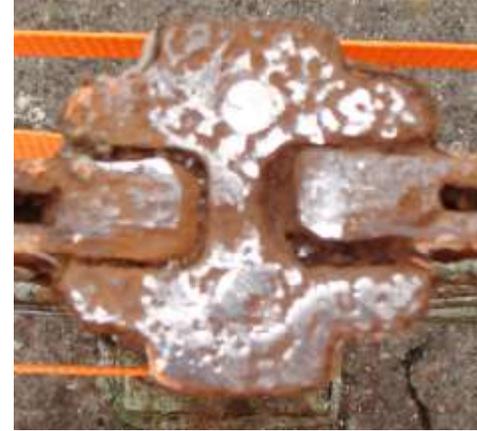
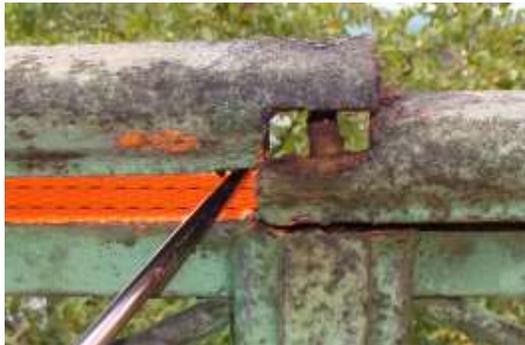
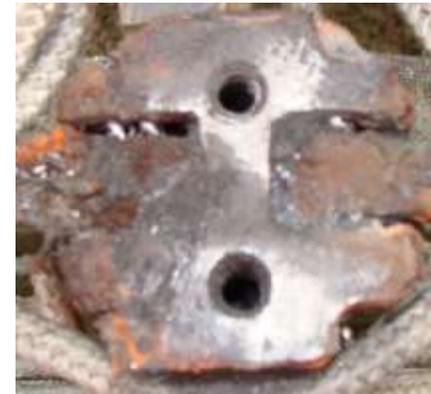
Aufgrund des hohen Alters war der Zustand und der Aufbau sowie die Materialisierung schlecht bekannt, Weshalb 2013 ein Versuch 1:1 am Objekt gemacht wurde.

Das Hauptproblem war die Demontage des Geländers.

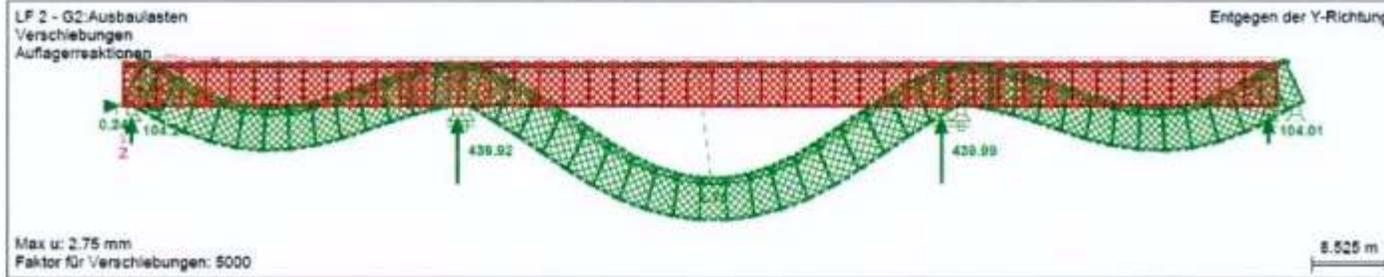
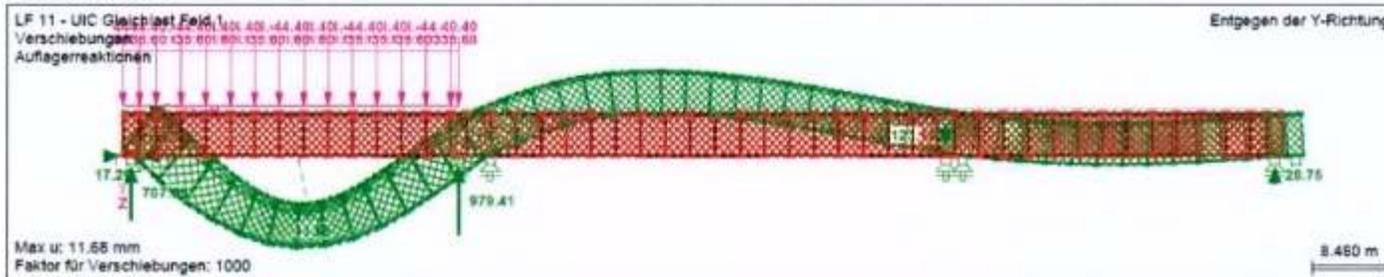
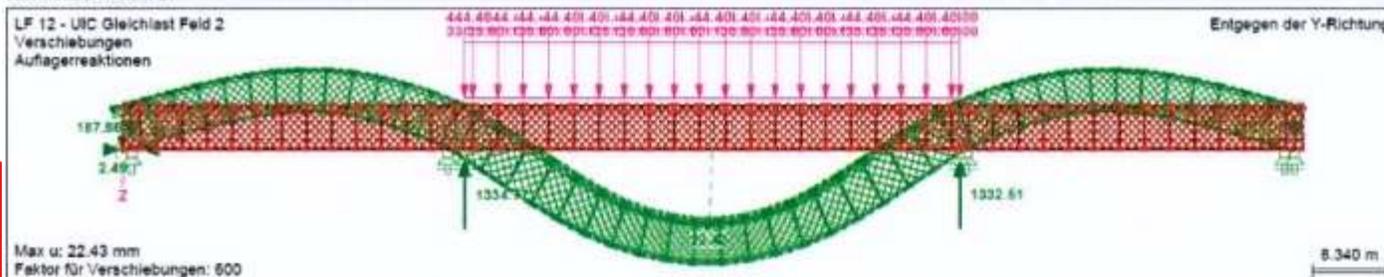
Dieses statische Modell wurde dann mit verschiedensten Lasten durchgerechnet.

Dabei wurde festgestellt, dass die Brücke die Lasten trägt, aber die obersten Längsträger, welche nicht recht verbunden sind, besser verspannt werden müssen.

Dafür wurde als Übergangslösung ein Klemmsystem entworfen, mit dem Ziel nicht in die Originalsubstanz einzugreifen.

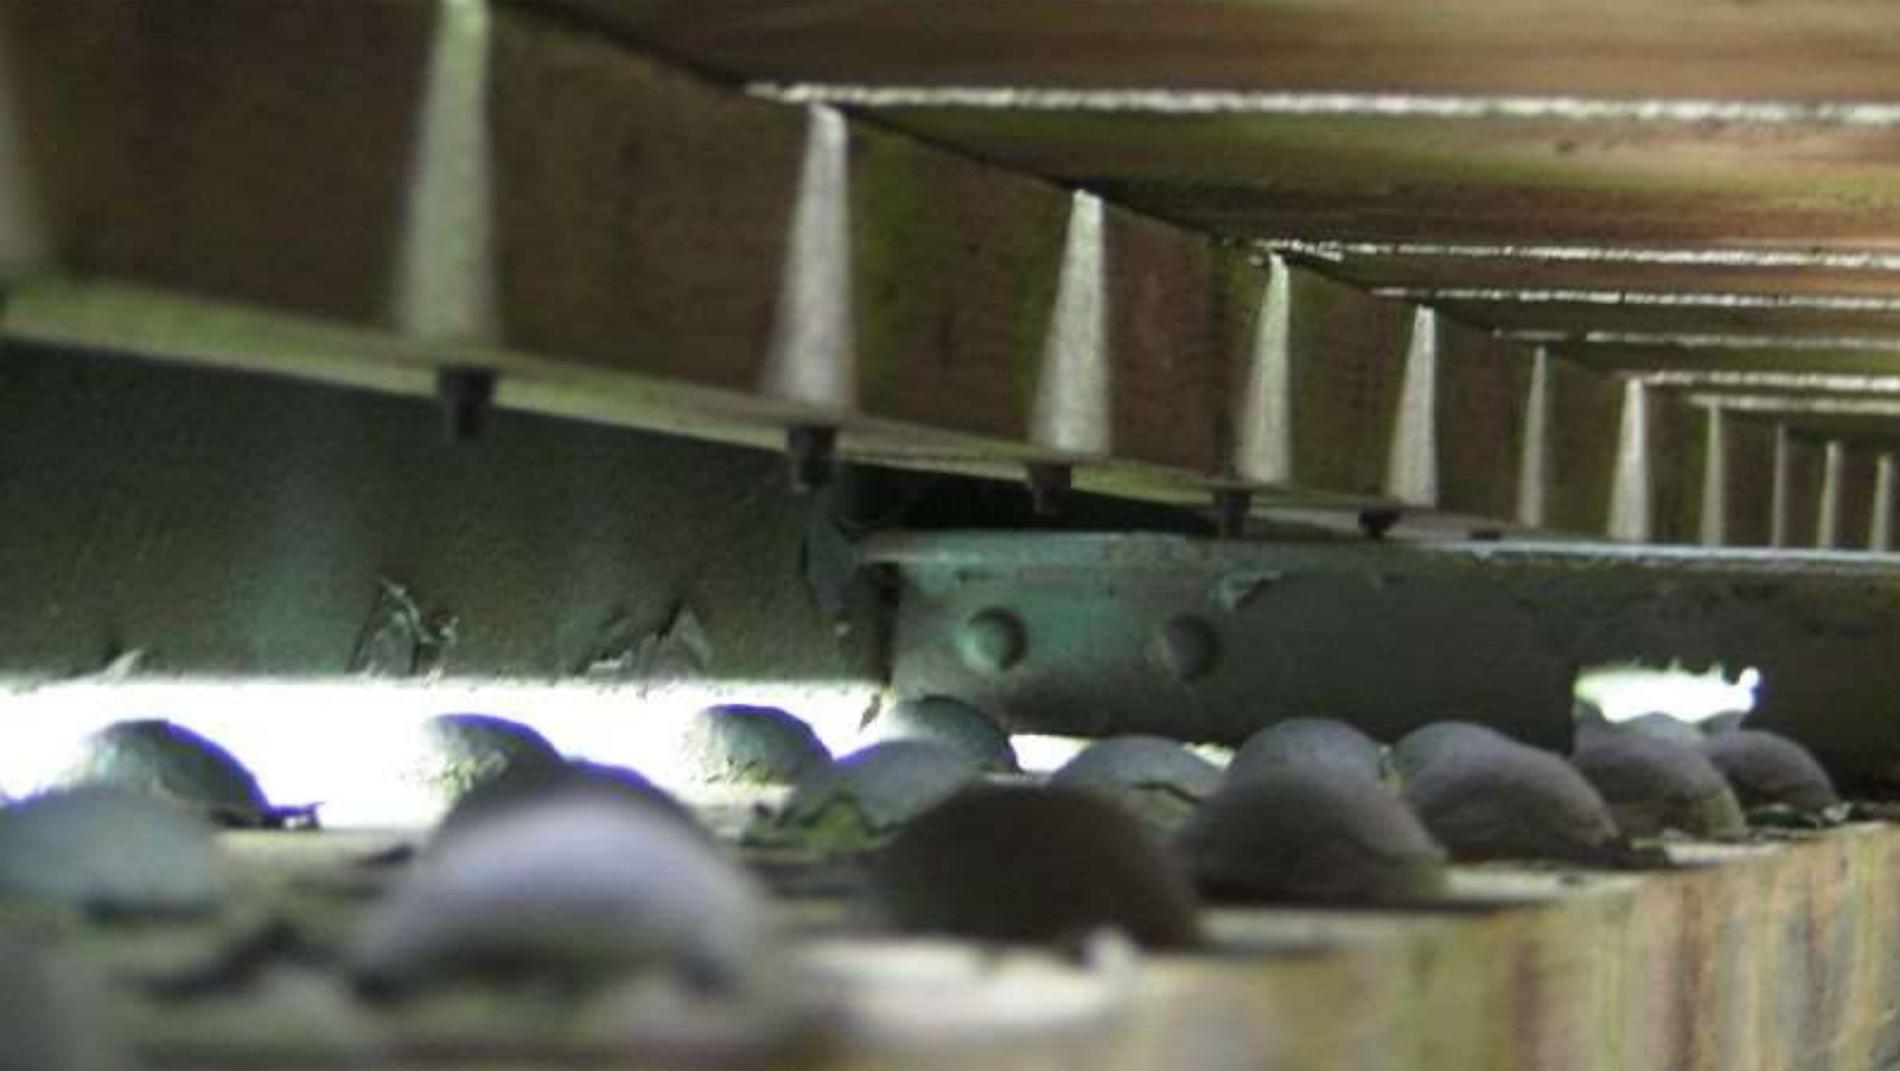
An schwer zugänglichen Stellen ist die Deckbeschichtung in schlechtem Zustand.

Der Korrosionsschutz muss erneuert werden.

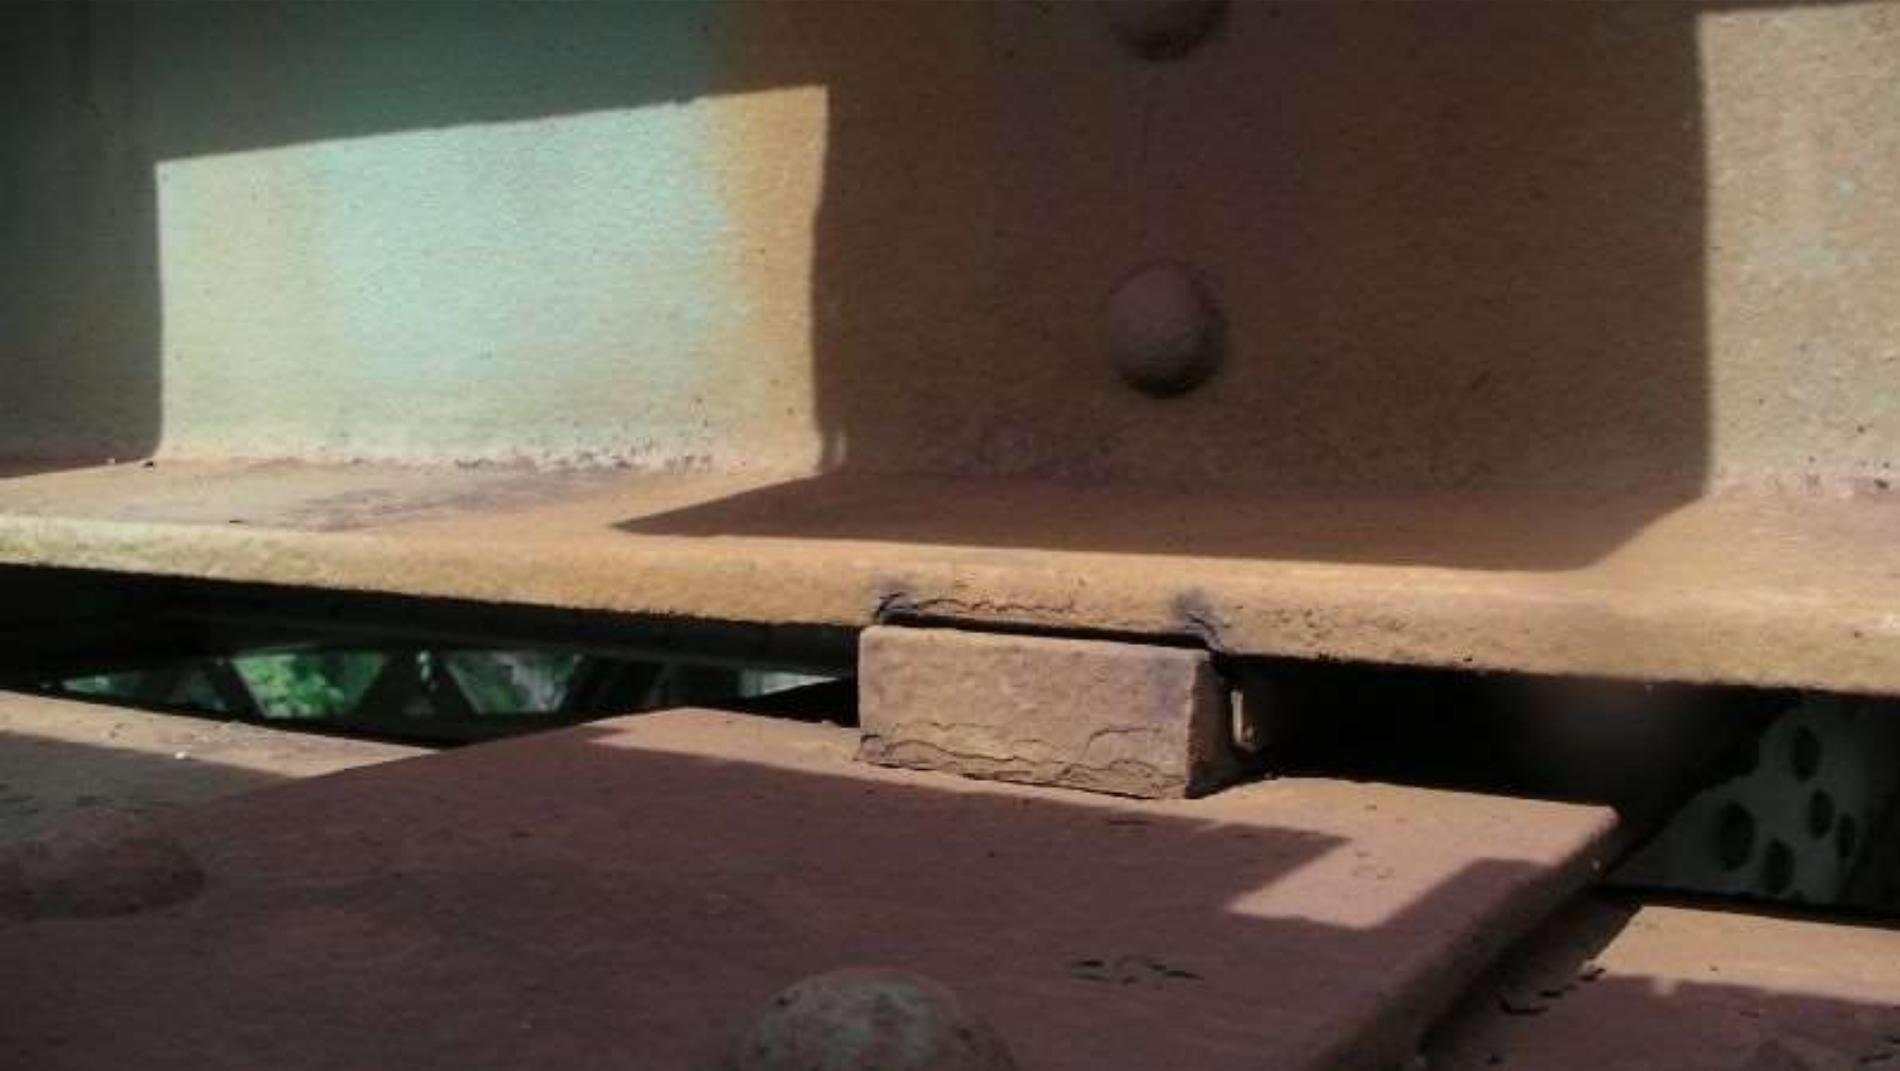
**Brücke lose Auflagerung**

Dies ist die lose  
Auflagerung des  
Fahrbahnträgers

Der Fahrbahnträger  
von 1912 ist  
ausgeschlagen.  
Der Spalt bewirkt ein  
zusätzlich stärkeres  
Schlagen, was den  
Prozess beschleunigt  
und die Brücke  
darunter schädigt.

Um keine  
Zusätzlichen  
Spannungen  
einzubringen wurde  
das Spaltmass  
gemessen, bevor  
ausgefuttert wurde.

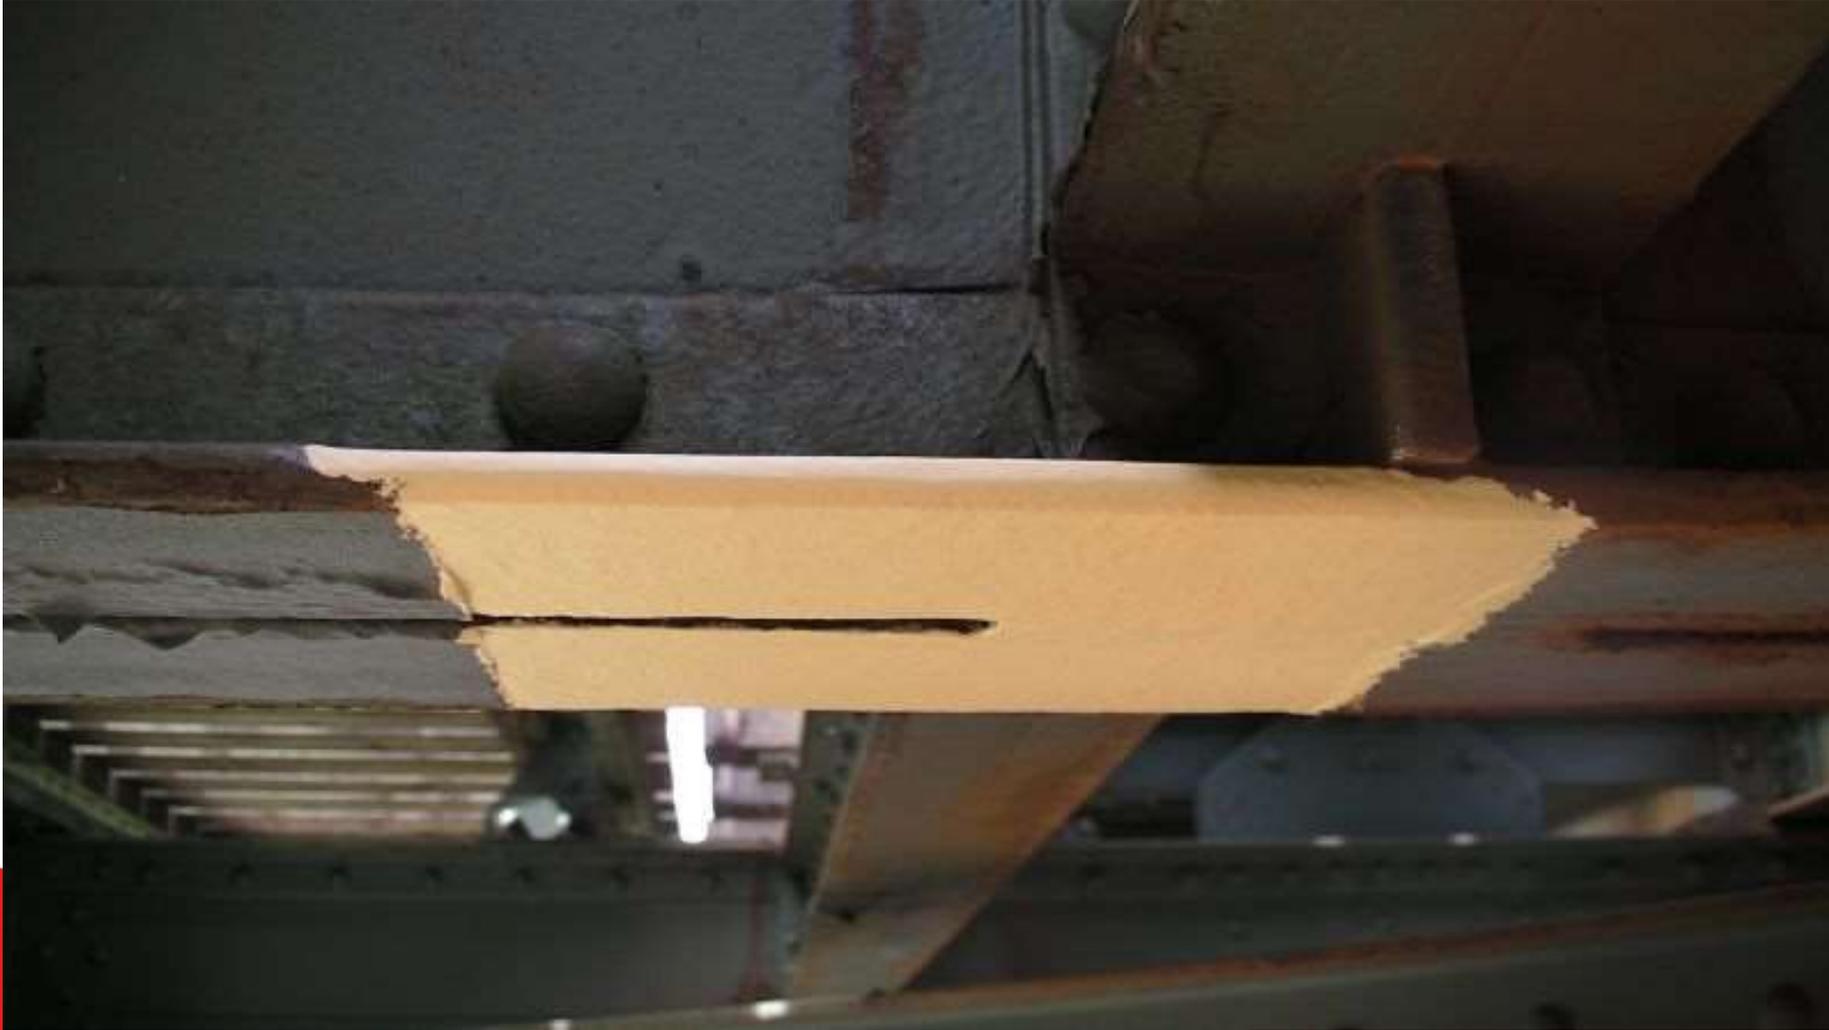
**Brücke  
Ertüchtigungsmassnahme ohne  
Eingriff in die Substanz 2012**

Vorbereiten der  
Verspannung

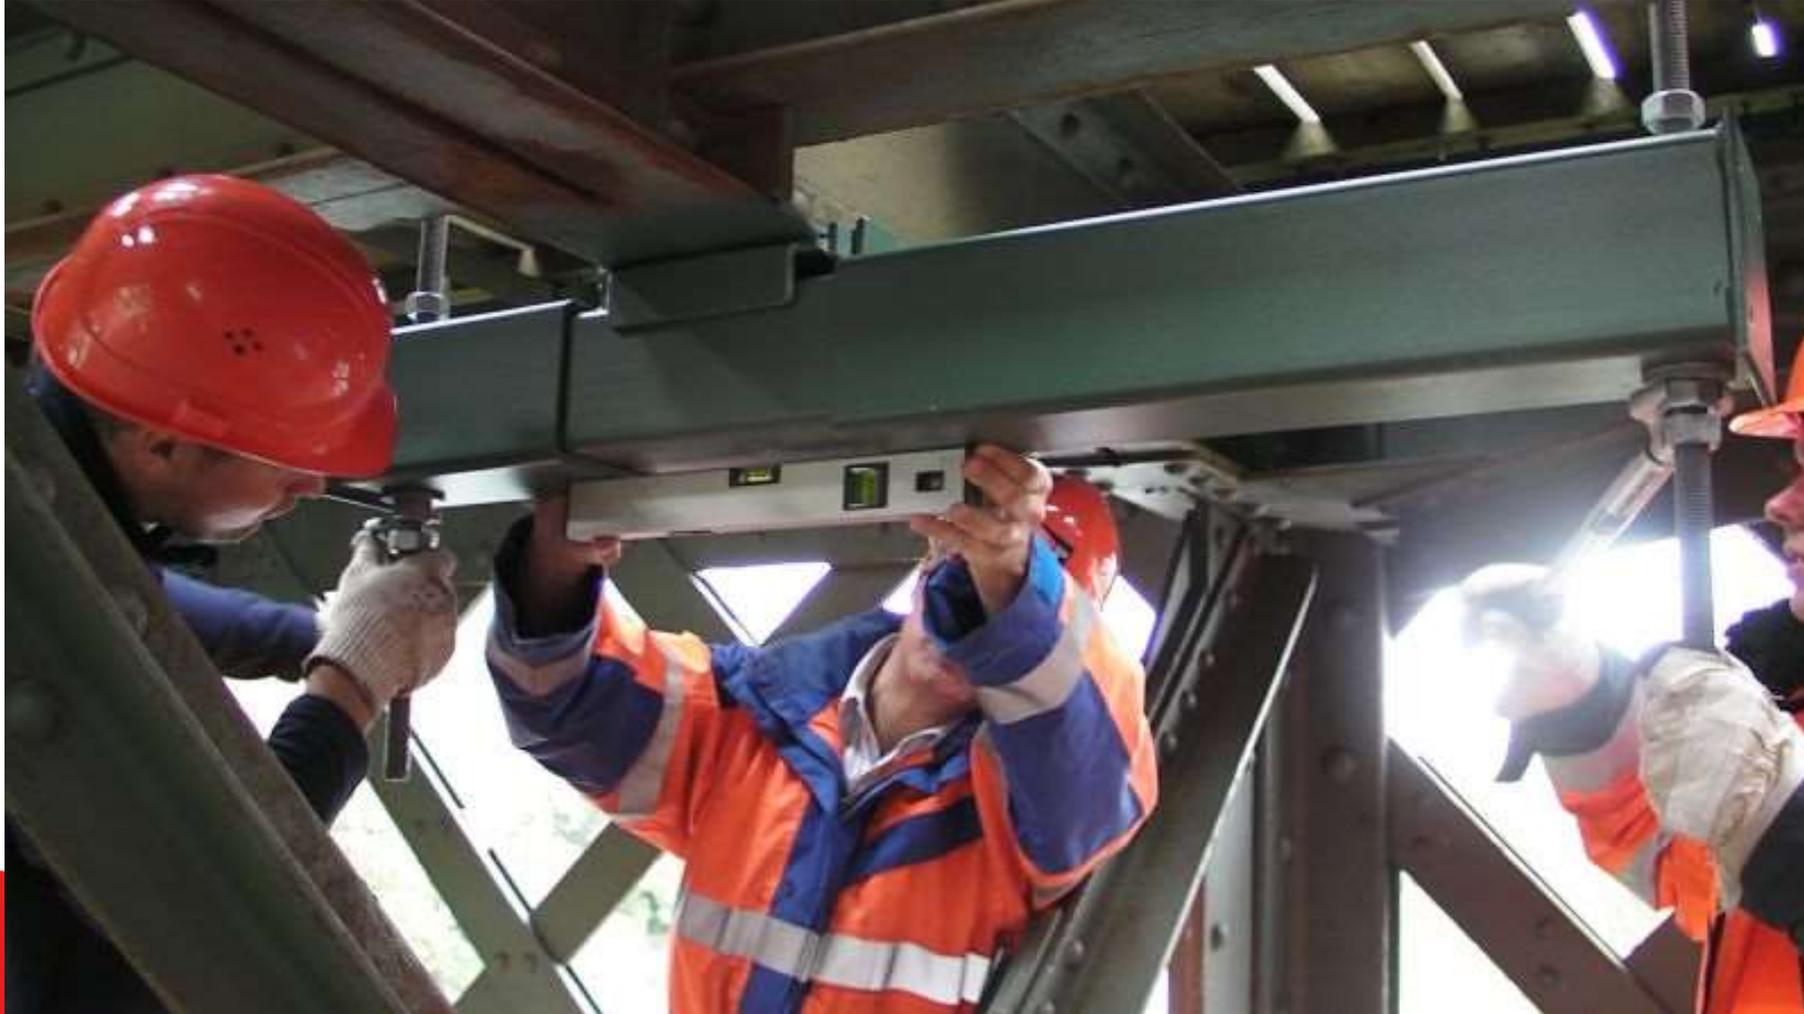
**Brücke  
Ertüchtigungsmassnahme ohne  
Eingriff in die Substanz**

Montage der  
Verspannung

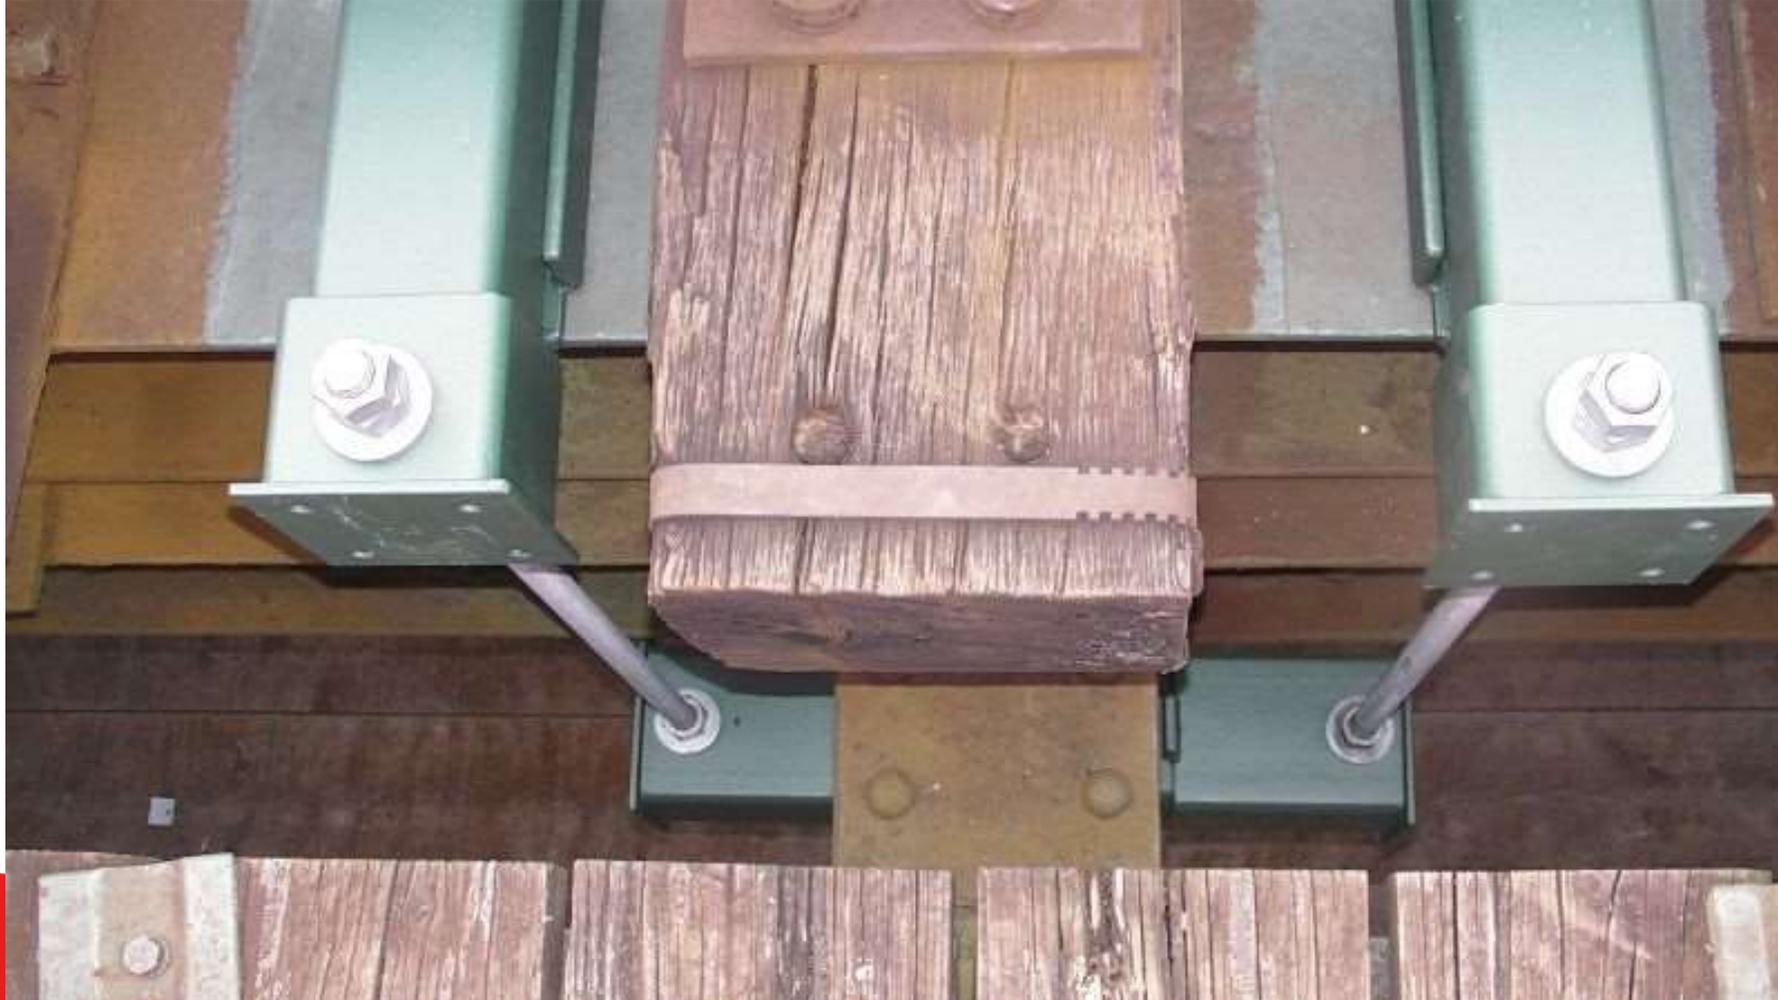
**Brücke  
Ertüchtigungsmassnahme ohne  
Eingriff in die Substanz**

Fertige Verspannung

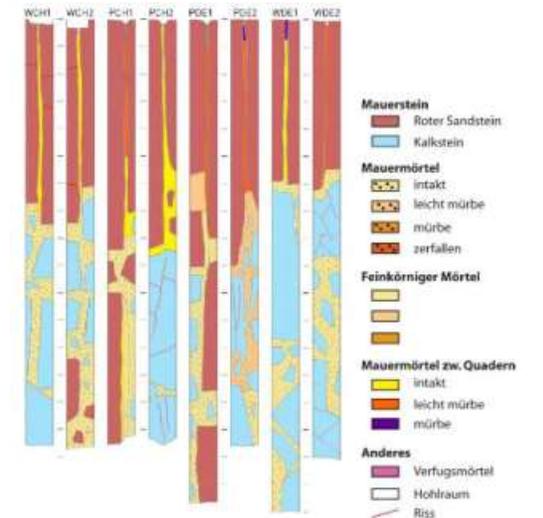
Pfeiler

Aktuelle Bohrkern  
für Zustandsbeurteilung

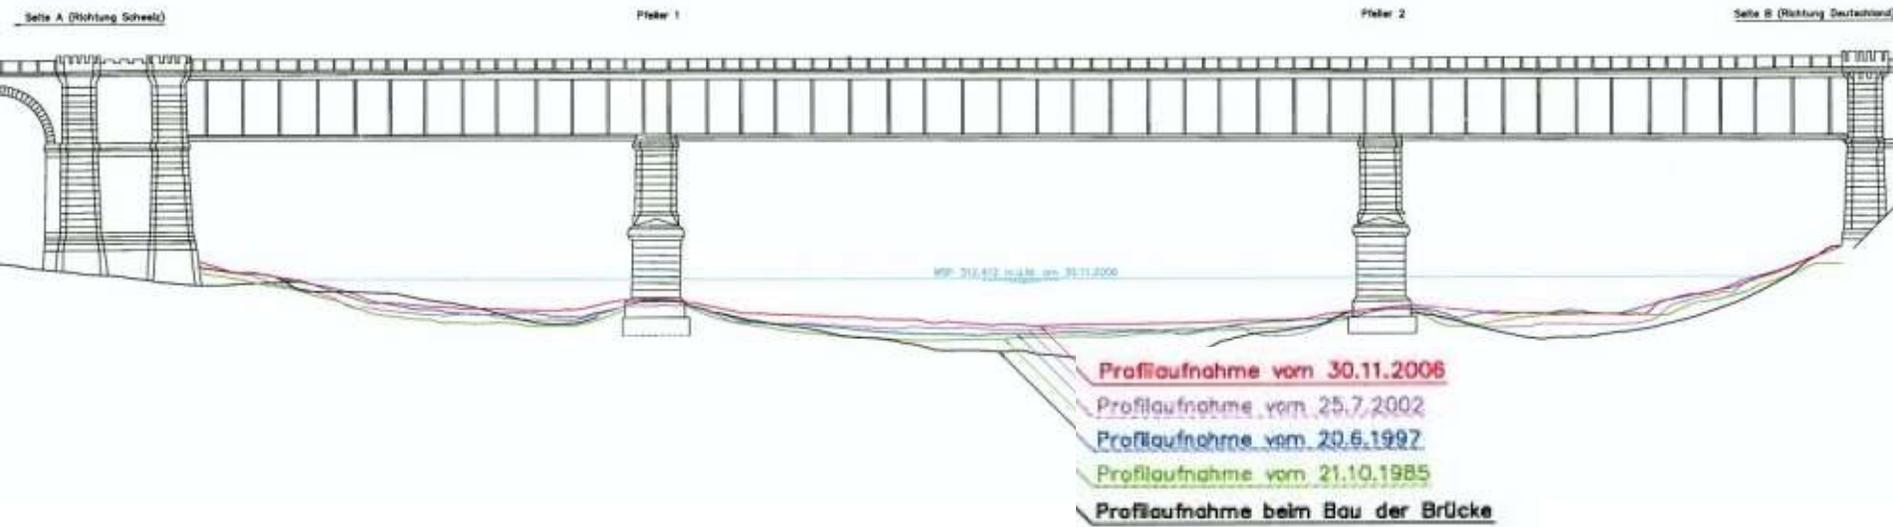
**Pfeiler**

Das sehr sauber gefugte Mauerwerk ist kaum ausgewaschen.

Profilaufnahmen zeigen tendenziell ein Auflanden des Rheins oberhalb der Aaremündung.

Es besteht daher keine Kolk-Gefahr  
*(kein Unterspülen der Pfeiler)*

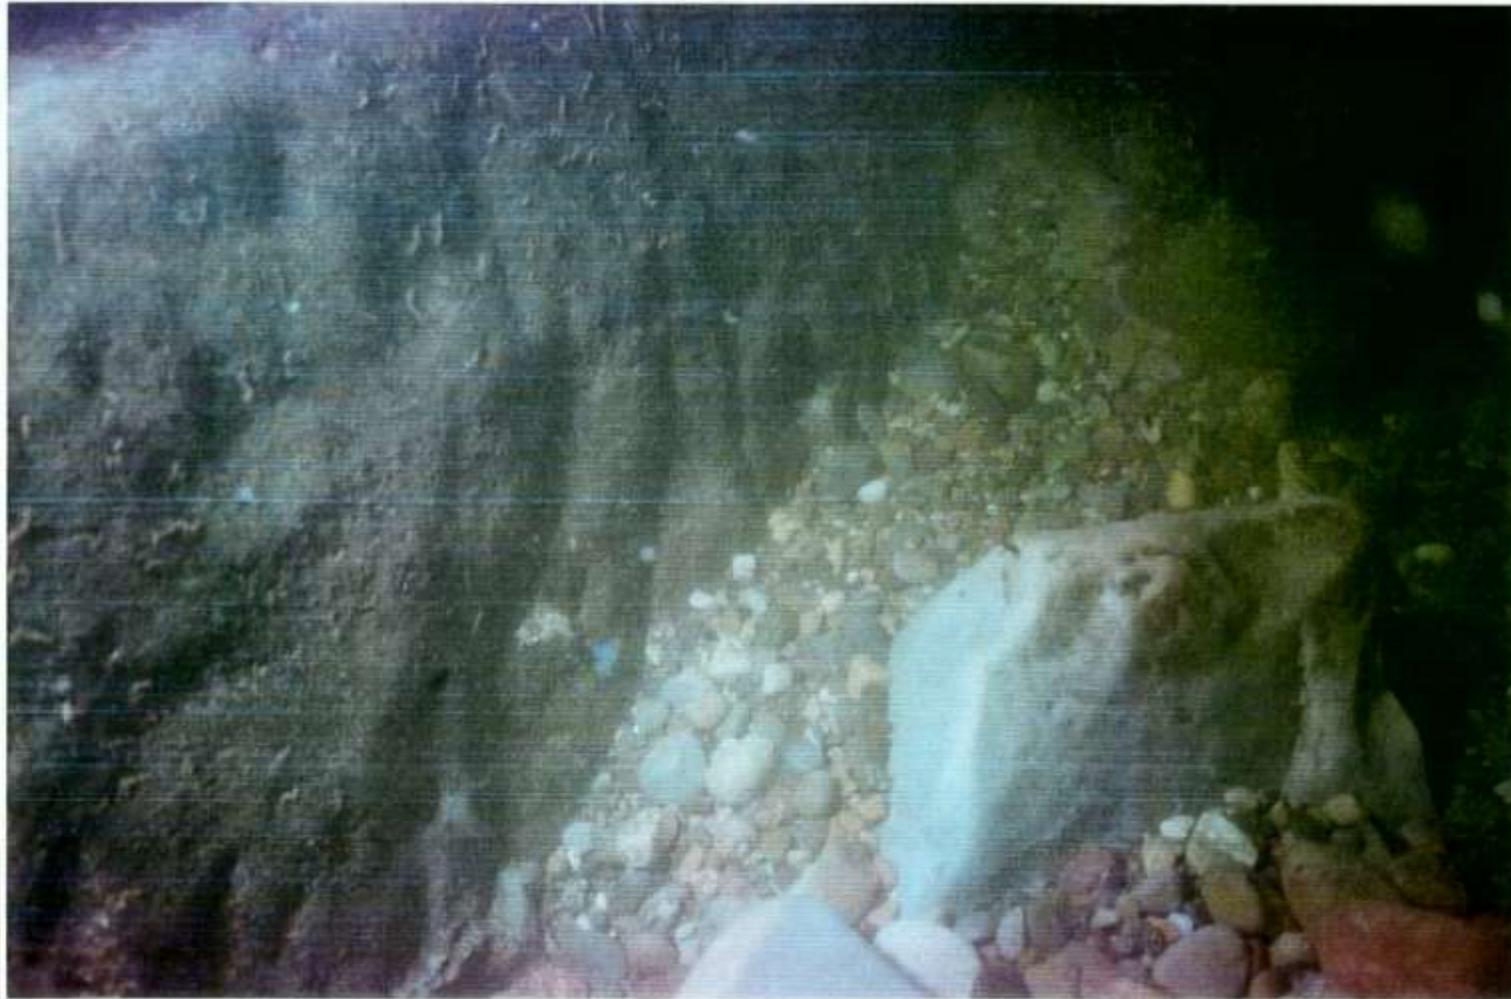
**Pfeiler**

Die Kontrolle durch  
Taucher bestätigt den  
stabilen Flussgrund

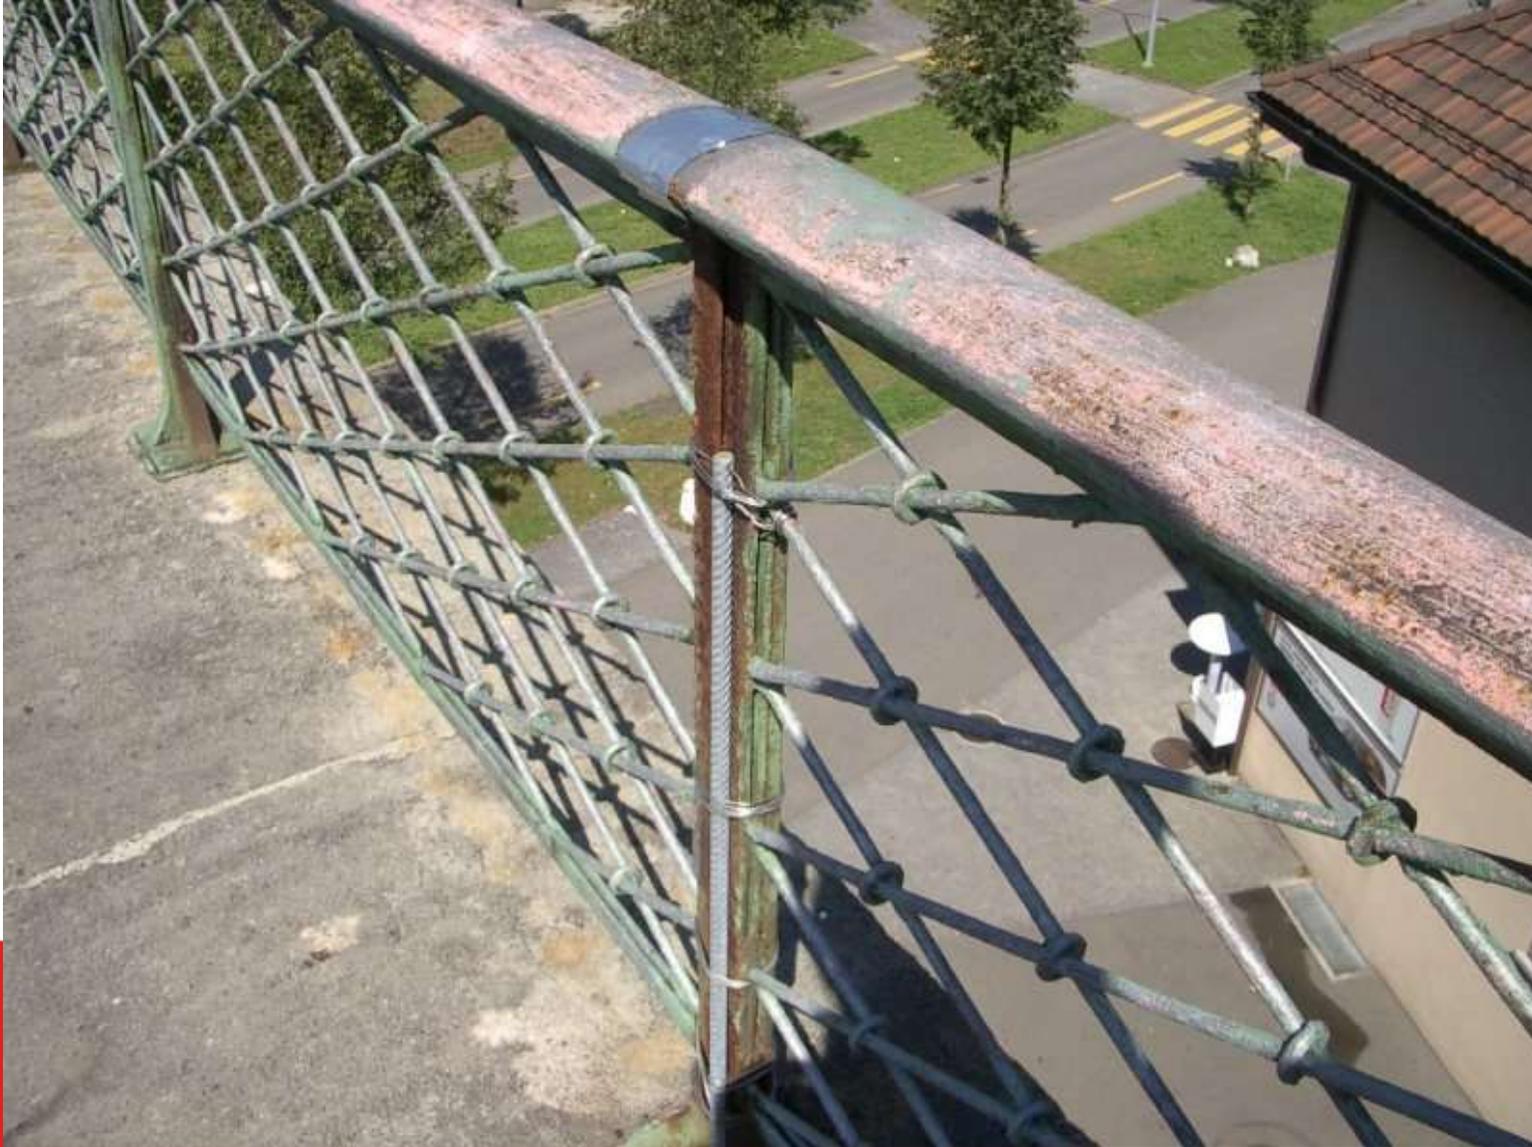
**Geländer von 1859  
vor der Instandsetzung**

Die eingesteckten Ausfachungen waren total festgerostet. Dieser Rost hat die gusseisernen Pfosten stellenweise aufgesprengt.

Nach dem 1:1  
Versuch gingen wir  
daran das Geländer in  
Stand zu setzen.

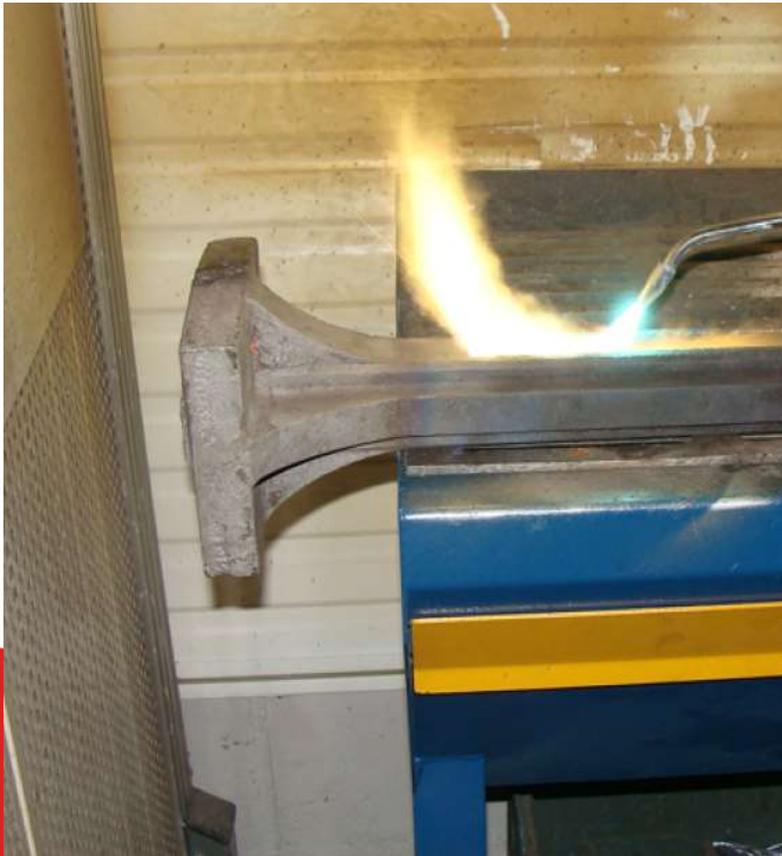
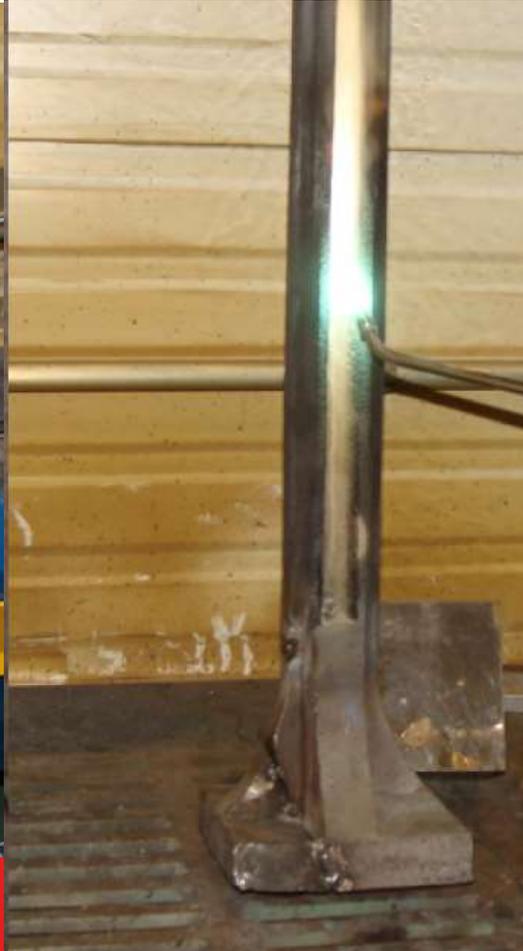
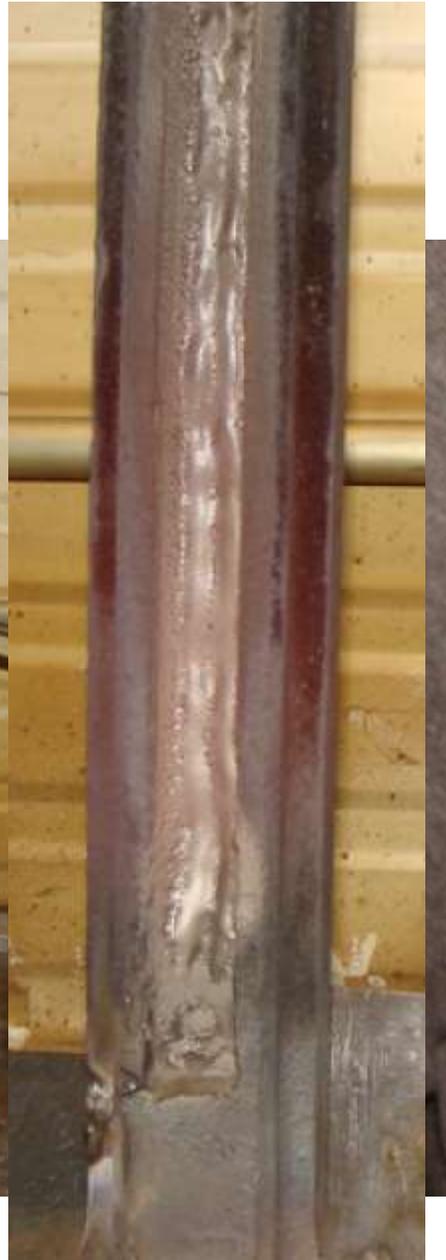
**Geländer von 1859**

Gusseisen kann nicht geschweisst werden.

Es gibt jedoch das eutektische Schweißen, welches eine Form von Hartlöten ist.

Damit wurden erfolgreiche Versuche gemacht. Wie sich gezeigt hat ging es am stehenden Pfosten am besten.

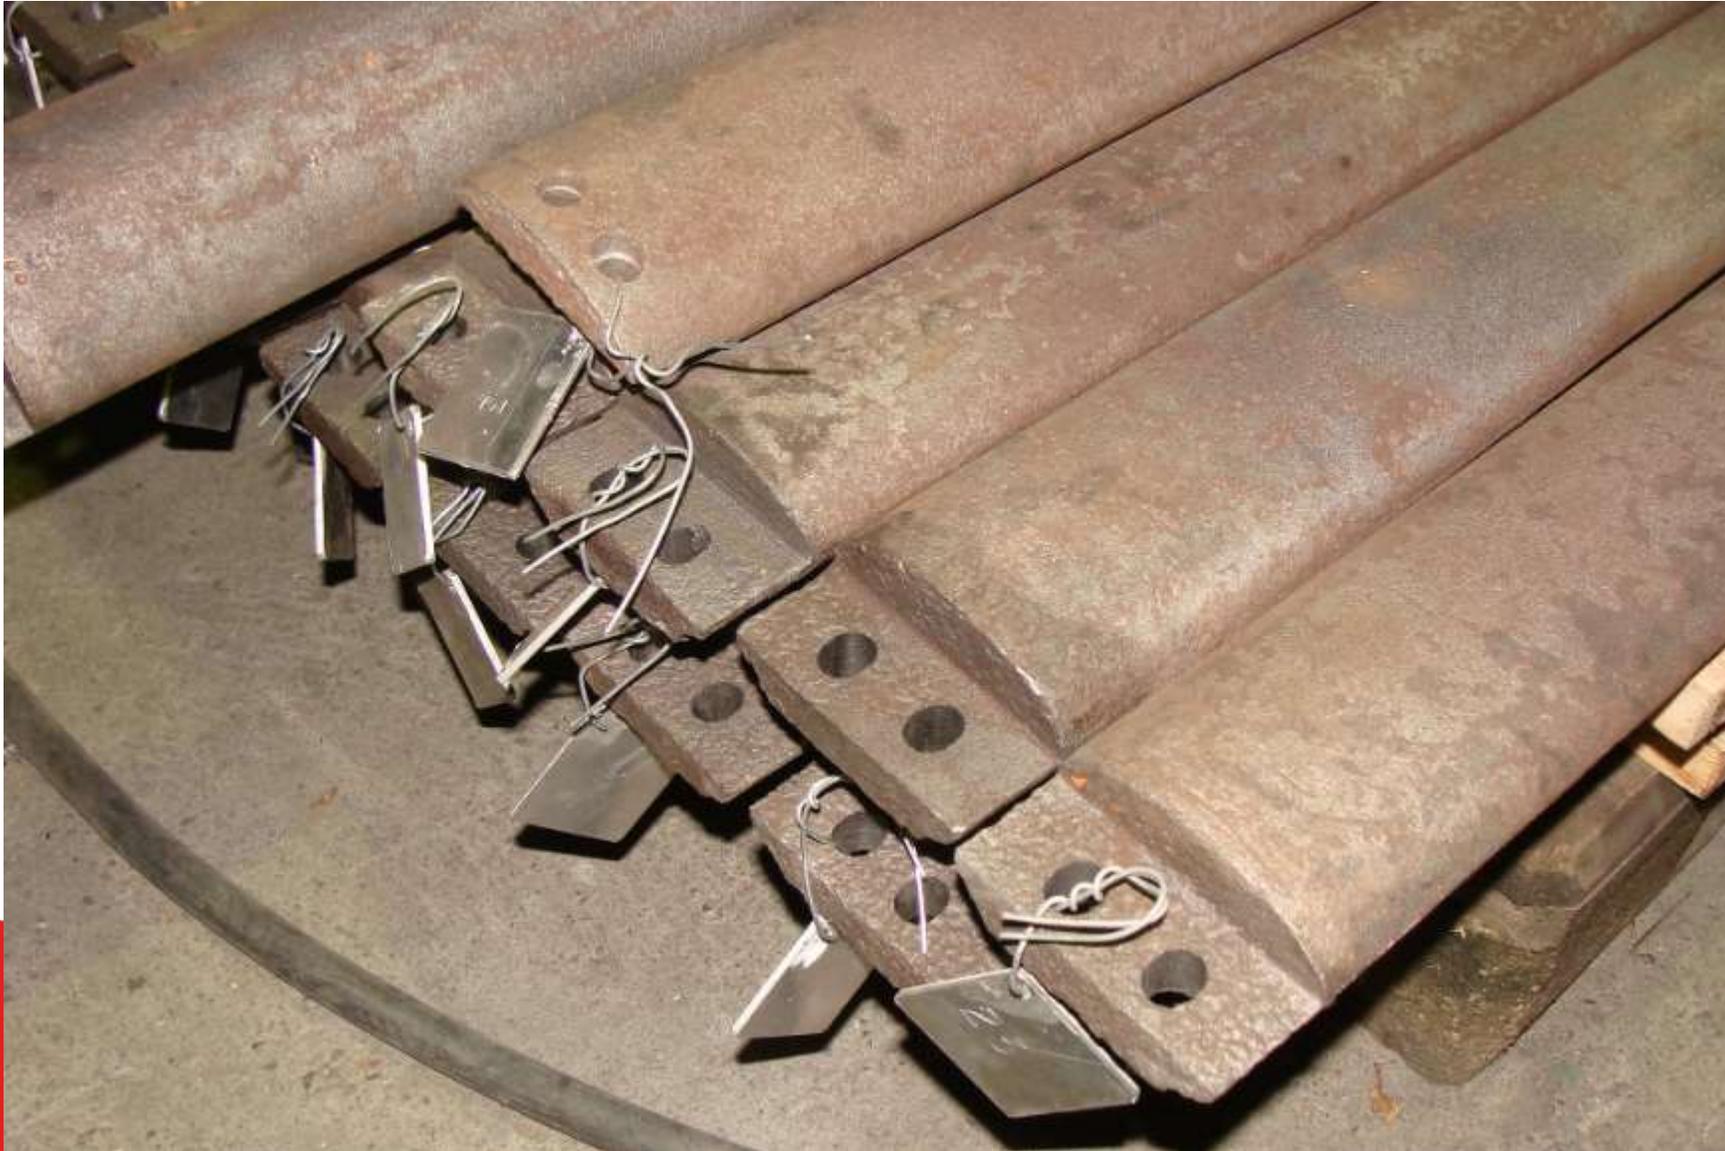
Dabei wurde leider nicht von Hand gestrahlt, was zur Folge hatte, dass die Zunderschicht entfernt wurde und Graphitlunkern vom Guss freigelegt wurden.

Die Handläufe wurden sanft gestrahlt und geflickt.

Vor dem Aufbringen des neuen Korrosionsschutzes wurde dann nochmals gestrahlt.

Dies musste später nochmals geflickt werden.
