## Eisenbahnbrücke über den Rhein Koblenz – Waldshut:

### Massnahmen zu ihrem Erhalt

**> aktueller Stand 2022 <**

Jakob Riediker, Zürich 23.06.2022

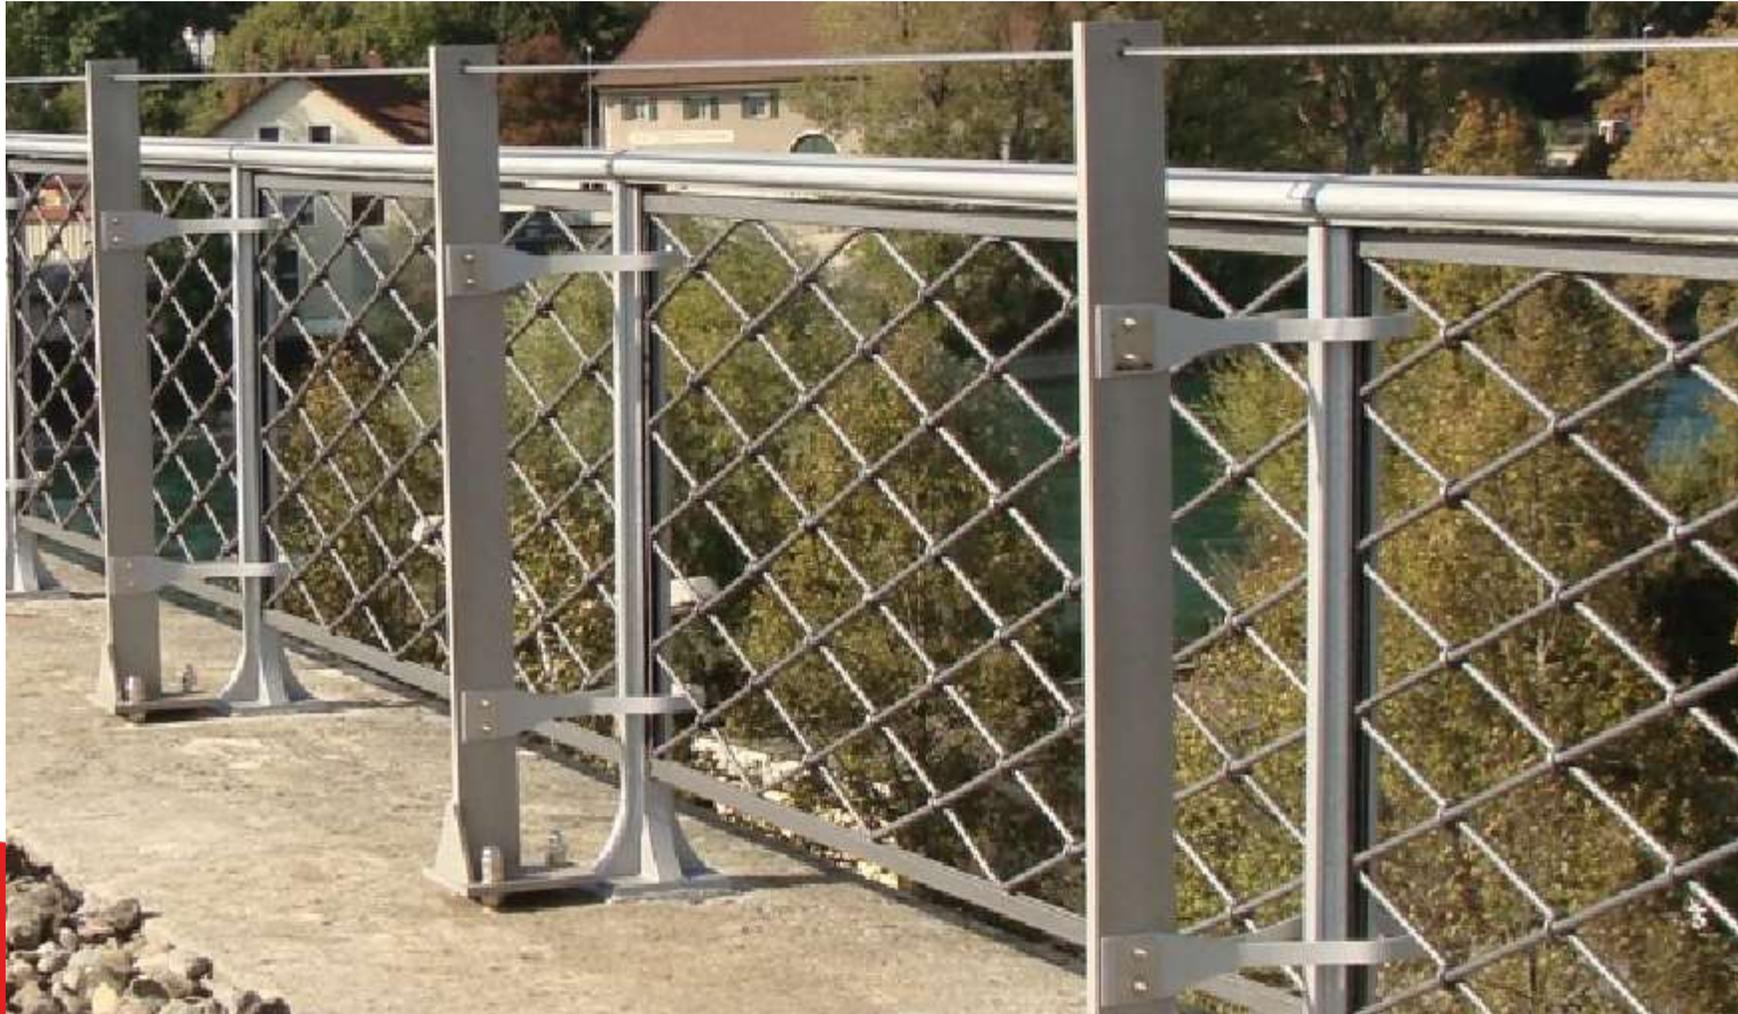
**Geländer von 1859**

Die eingesteckten Ausfachungen waren total festgerostet. Dieser Rost hat die gusseisernen Pfosten stellenweise aufgesprengt.

Vor der Instandsetzung

Der Rost in den Fugen wurde mit einem Feinschleifer herausgefräst und dann die Ausfachungen ohne sie zu zerschneiden mit Stockwinden herausgehoben.

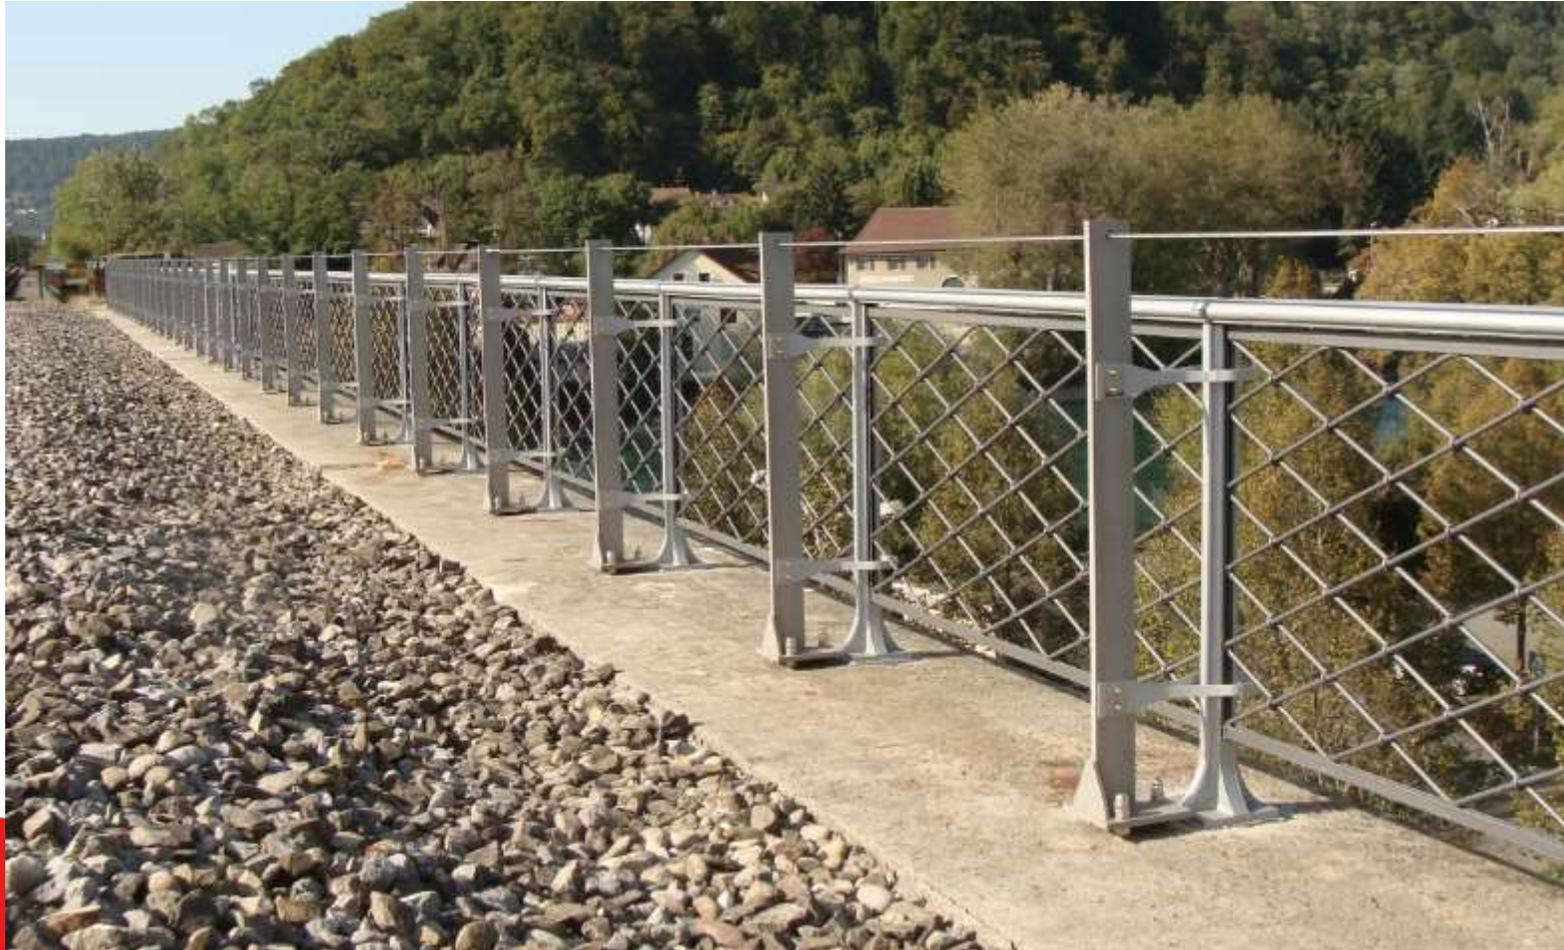
**Geländer von 1859**

Nach der Instandsetzung

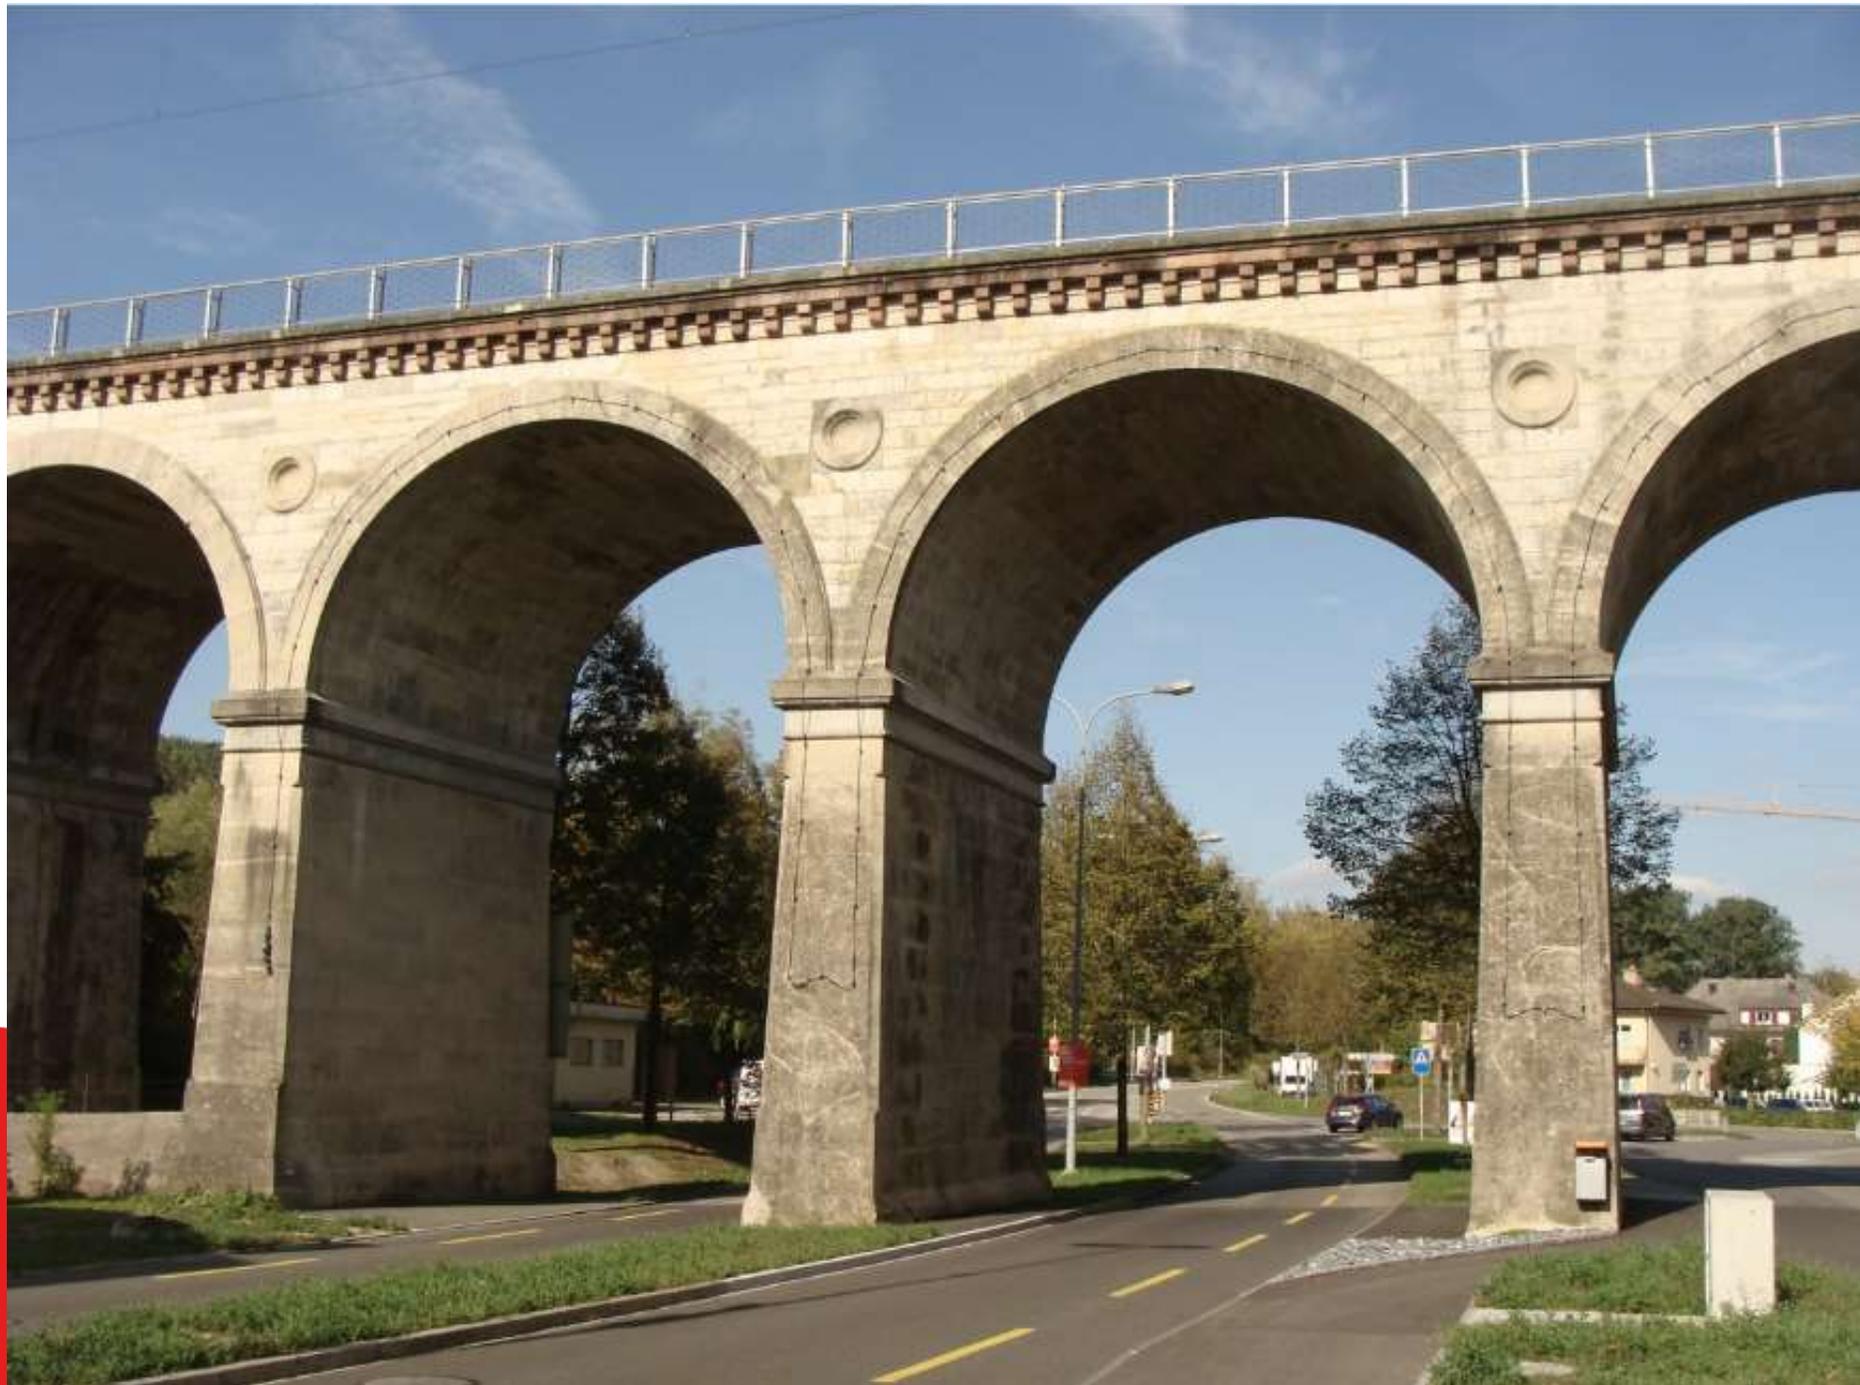
**Geländer von 1859**

Das Schattengeländer,  
welches von oben gut  
sichtbar ist, .....

... fällt von unten kaum auf.

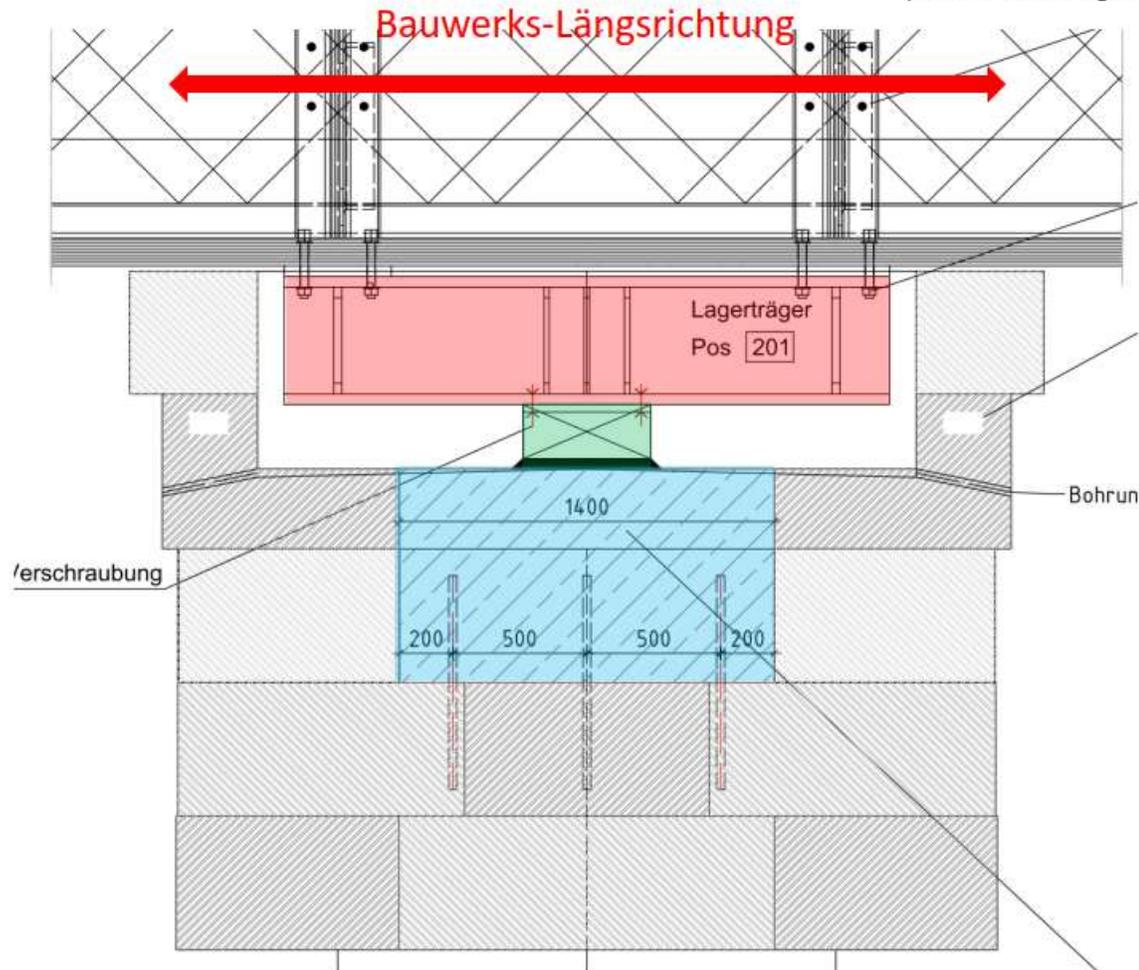
Die bestehenden  
165 Jahre alten  
Rollenlager rollen  
nicht mehr.

Mit guter Schmierung  
rutscht der Träger  
noch auf den Rollen.

- Geschweißter Lagerträger
- I-Profil aus S460
- am Überbau in vorhandenen Nietlöcher verschraubt
- Kalottenlager gemäß EN 1337-4
- Verschraubt mit Lagerträger
- Integrierte Lagersockel C35/45
- Verschraubt mit Lagerträger
- Verankert im Pfeilerkopf
- Trennschicht zwischen Mauerwerk und Beton „EPORIP“

Darstellung der neuen Kalottenlager, welche eine saubere Lasteinleitung in die Struktur des Hauptträgers ermöglichen.

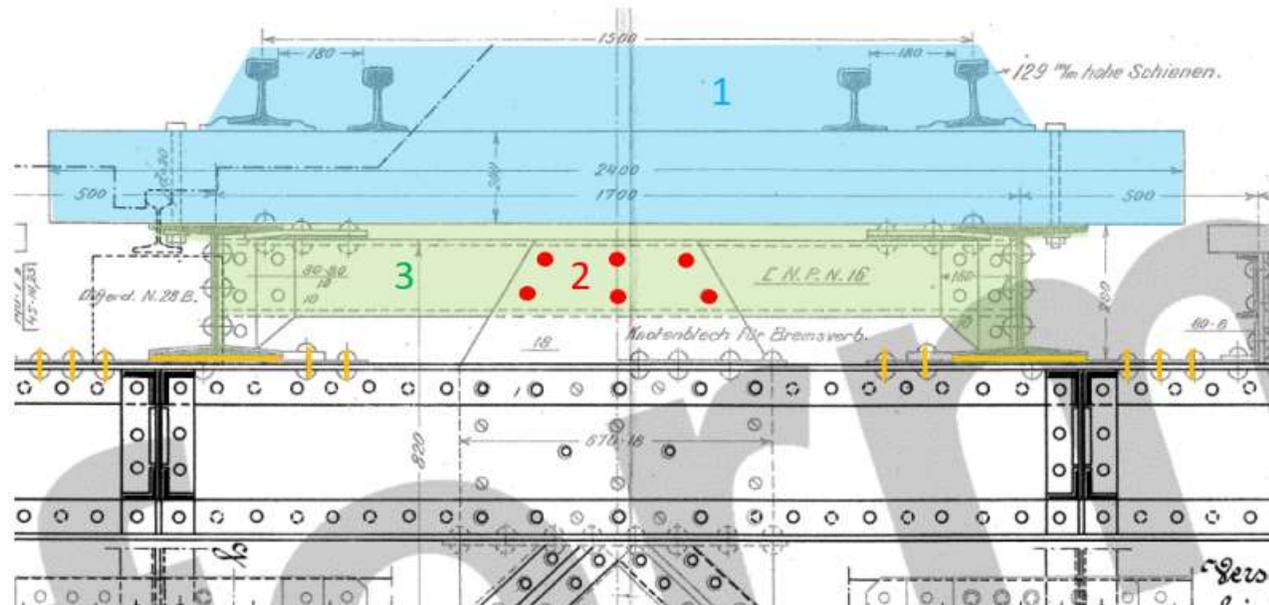
Der Fahrbahnträger  
von 1912 ist  
ausgeschlagen.  
Der Spalt bewirkt ein  
zusätzlich stärkeres  
Schlagen, was den  
Prozess beschleunigt  
und die Brücke  
darunter schädigt.

Zuerst wird das Gleis entfernt.

Danach muss der defekte Fahrbahnträger entfernt werden.

1. Demontage alter Oberbau
2. Lösen Nietverbindung zwischen Querträgern und Schlingerverband
3. Aushub der alten Längsträger & Schlingerverbände in Segmenten
4. Entfernen Zentrierleisten und Nietverbindungen am Querträger-Obergurt

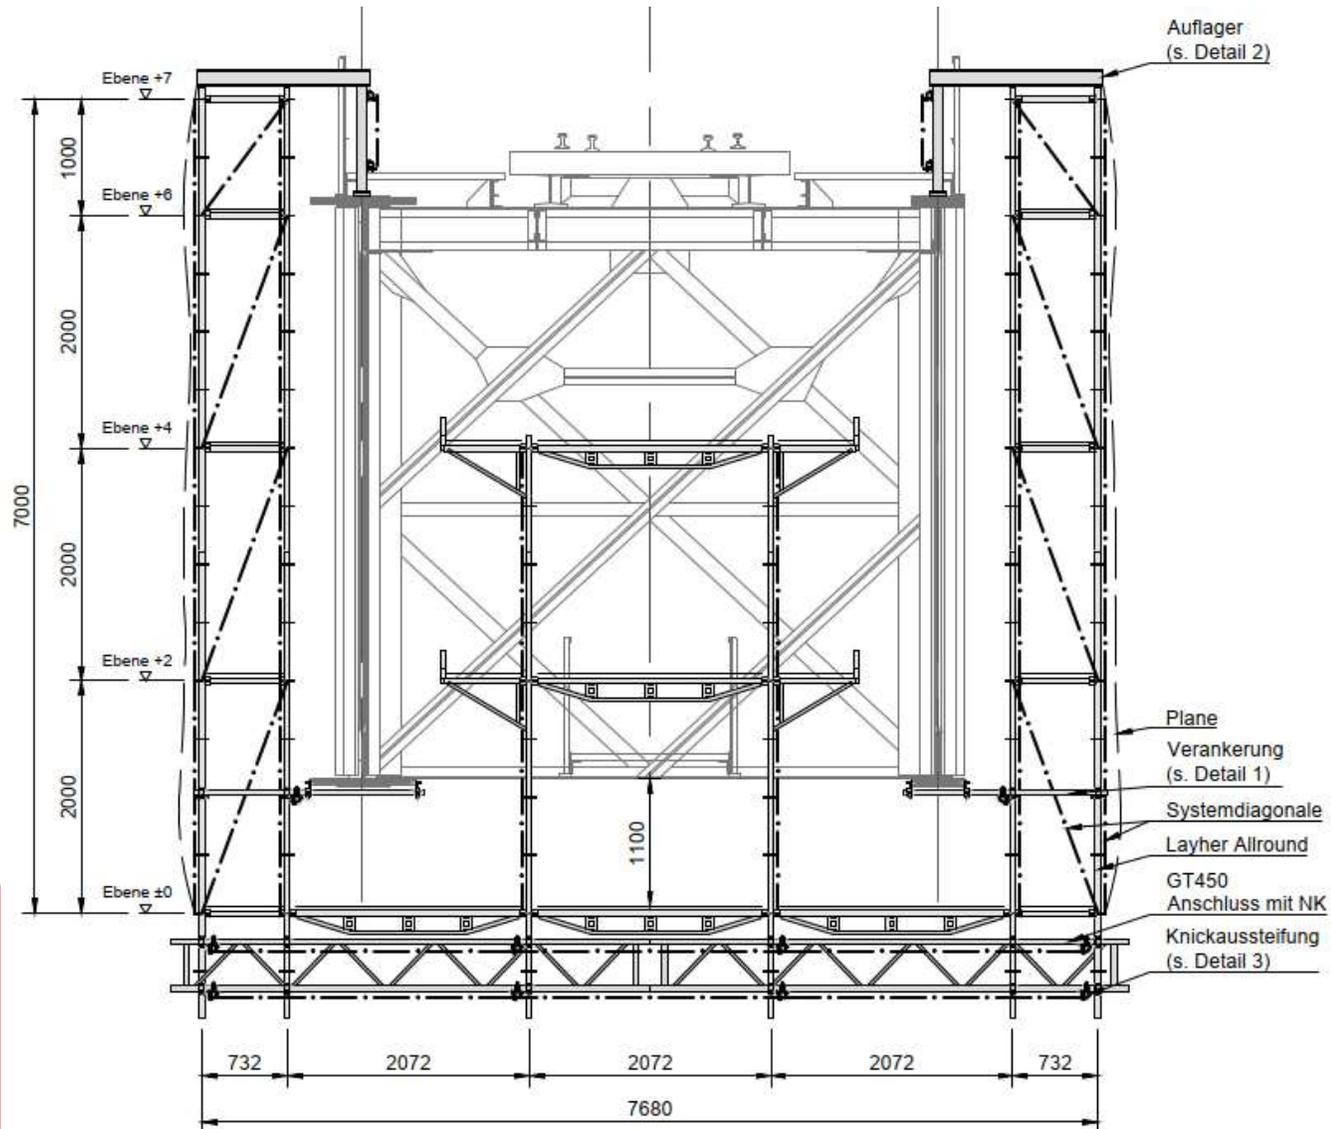
Momentan größere Korrosionsschutzschäden an horizontalen Flächen und Knotenpunkten

Auch wenn der Anstrich von weitem noch recht gut aussieht muss der Korrosionsschutz vollständig erneuert werden.

**➔ Vollerneuerung nach Blatt 87/94 mit Vorbereitung durch Druckluftstrahlen SA 2,5 empfohlen  
Vollerneuerung aller Spaltversiegelungen**

Dafür wird eine vollständige Einhausung (Klasse1) benötigt, um die Umwelt zu schützen.

Da dieses Schutzzelt ein riesiges Segel darstellt, muss es in mehreren Etappen gemacht werden.
