Wassertürme. Zum Umgang mit stillgelegten Industriebauwerken.

Wasserturm Basel | 1994

Fertigstellung: Um 1900 am Centralbahnhof Basel
Zweck: Nachbefüllung der Dampflokomotiven
In Betrieb bis: 1981

Baufaufnahme | Turmschaft | Handaufmass

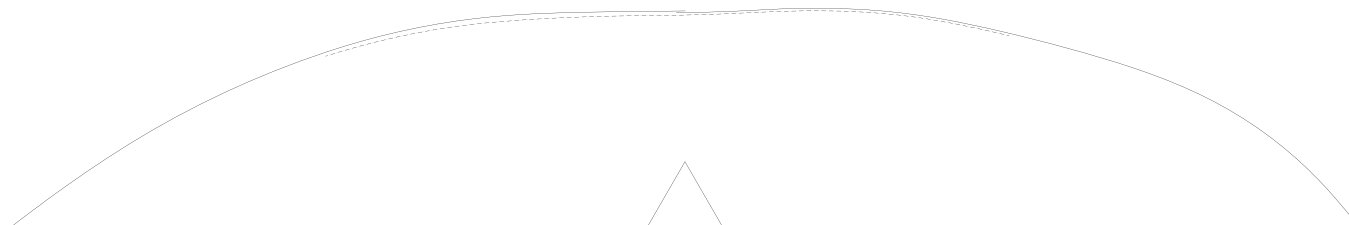
Mantelblechgruppe B
Innenansicht

Korrosion stark

Korrosion mittel

Oberflächenbeschädigung mittel

Beschädigung des Lacks leicht

Nietschaft beschädigt

Deformation
